<p>GEZ</p>	<p>KARTA ADRESOWA ZABYTKU</p>	<p>3. Miejscowość</p> <p>DOLECK</p>
<p>1. Nazwa</p> <p>BUDYNEK MIESZKALNY</p>	<p>2. Czas powstania</p> <p>1 poł. XX w.</p>	
<p>7. Fotografia z opisem wskazującym orientację w stosunku do sąsiednich terenów lub stron świata albo mapa z zaznaczonym stanowiskiem archeologicznym</p>

<p>4. Adres</p> <p>Obręb Doleck Doleck 18 Działka ewid. nr 1454 96-115 Nowy Kawęczyn</p> <p>5. Przynależność administracyjna</p> <p>województwo łódzkie</p> <p>powiat skiermiewicki</p> <p>gmina Nowy Kawęczyn</p> <p>6. Formy ochrony</p> <p>Brak aktualnego mpzp</p>

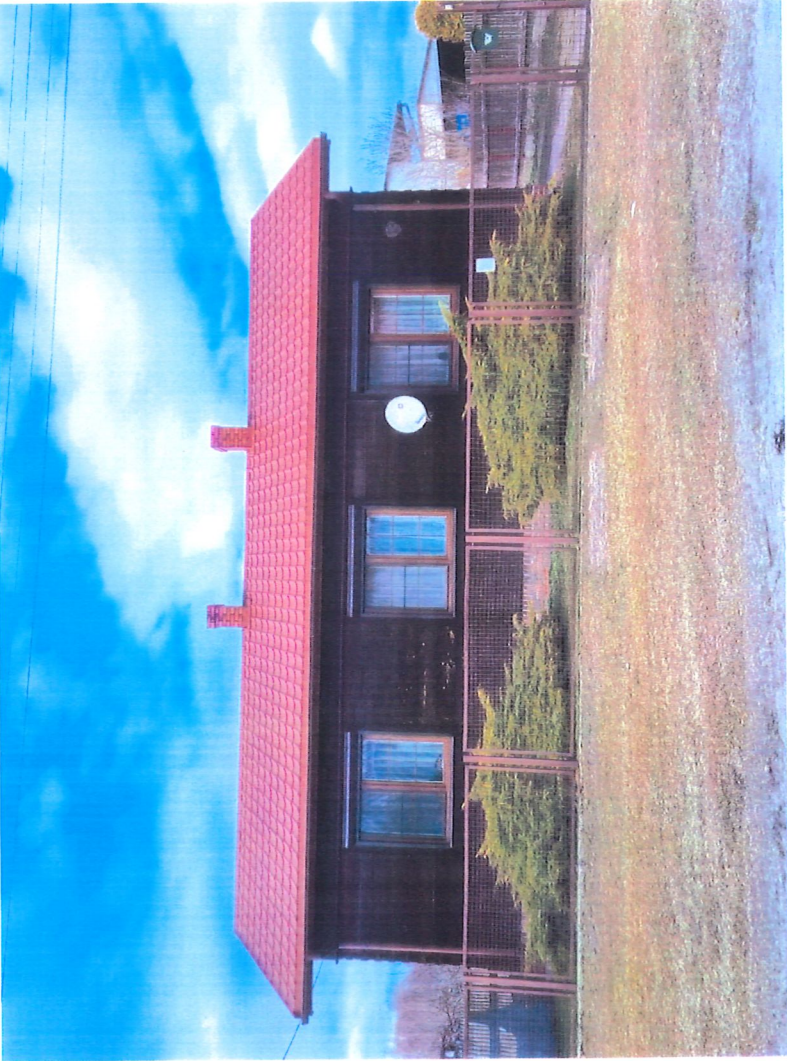
Widok od strony południowej

Budynek drewniany konstrukcji zrębowo - słupowej. Obiekt na planie prostokąta, na ceglanej podmurówce, parterowy z poddaszem, kryty dachem dwuspadowym. Pokrycie dachowe, wtórne, wykonane z blachodachówki. Kominy wykonane z cegły klinkierowej.

Fasada trójosiowa, symetryczna, z trzema otworami okiennymi. Okna dwudzielne, drewniane, wtórne.

Stan zachowania obiektu dobry.

- zachowanie istniejącej formy budynku, istniejących podziałów na elewacji.

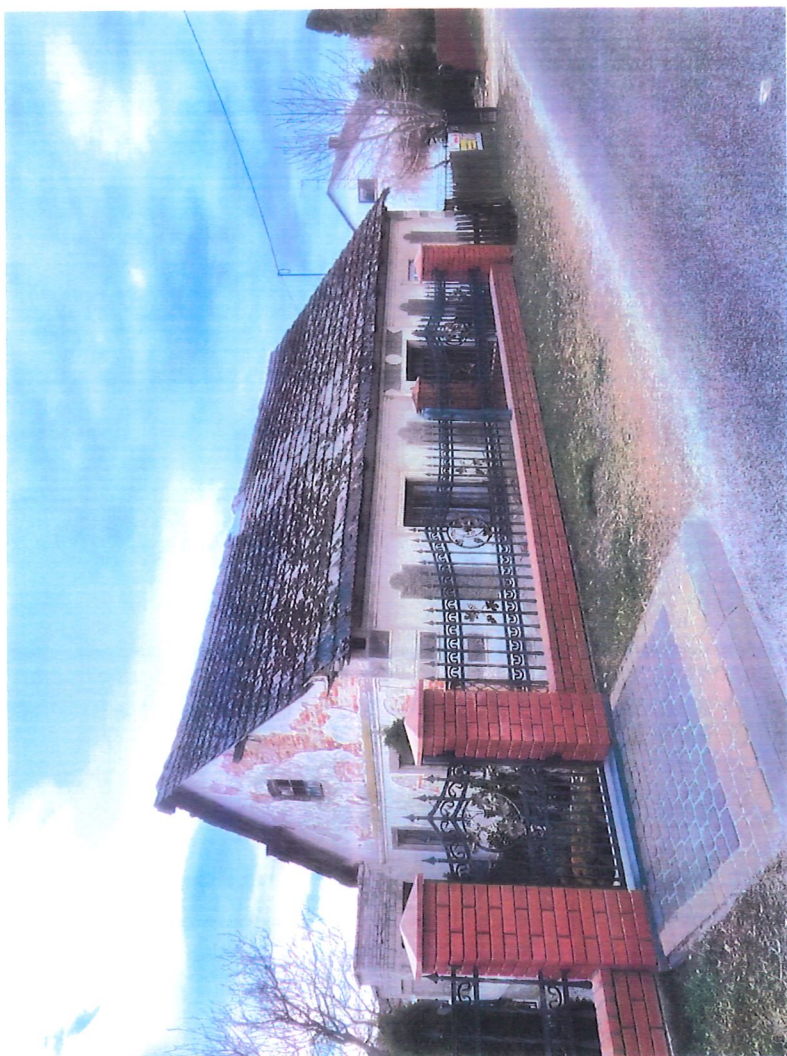
Widok od strony południowo – wschodniej

Budynek na planie prostokąta, parterowy z poddaszem, kryty dachem dwuspadowym, przykryty gontem. Budynek murowany, otynkowany. Fasada trójosiowa, symetryczna. Naroża budynku boniowane. Okna w profilowanych, dekoracyjnych opaskach. Wejście do budynku ozdobione dekoracyjnym portalem drzwiowym.. Na elewacji budynku widoczny dekoracyjny gzyms oddzielający parter od poddasza. Częściowo wymieniona stolarka okienna (okna plastikowe w parterze budynku), częściowo zachowana historyczna (drewniana w poddaszu budynku).

- ubytki w pokryciu dachowym,
- brak części stolarki okiennej,
- ubytki w elewacji.

Konieczność przeprowadzenia kompleksowych prac remontowych: wymiana pokrycia dachowe, uzupełnienie stolarki okiennej, wykonanie naprawy elewacji.

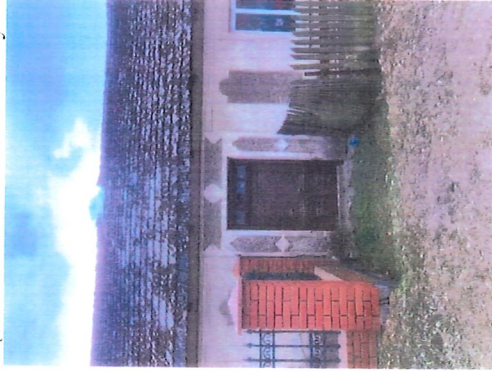
Widok na portal drzwiowy.

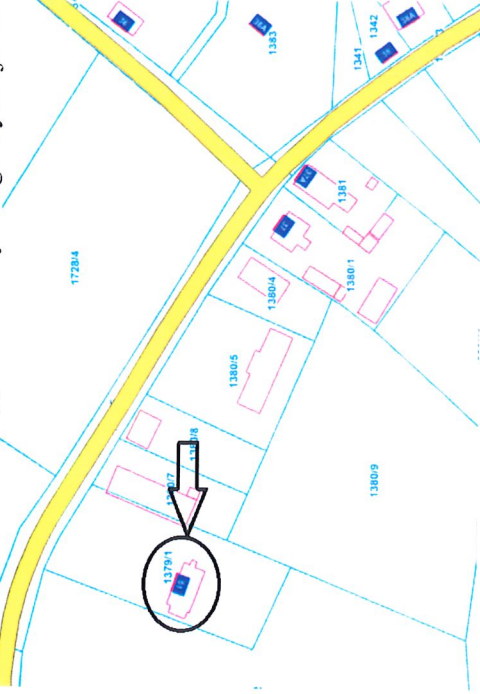
Wzniesiony na planie zbliżonym do prostokąta. Część wschodnia obiektu dwukondygnacyjna, pozostała część budynku parterowa z użytkowym poddaszem, podpiwniczona. Budynek kryty dachem dwuspadowym. Ryzalit wschodni kryty osobnym dachem dwuspadowym. Pokrycie dachowe z eternitu.

Stan zachowania obiektu dostateczny. Wymagane przeprowadzenie prac remontowych związanych z odświeżeniem elewacji oraz wymianą pokrycia dachowego na nawiązujące do historycznego wystroju elewacji.

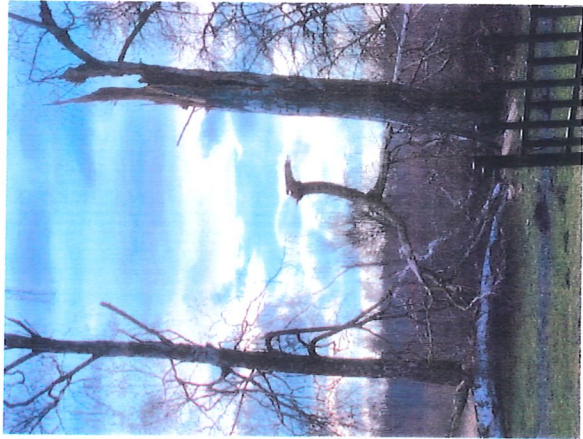
Fragment parku w pobliżu dworu

Stan zachowania parku zły. Teren parku zaniedbany. Wymagane prace pielęgnacyjne związane z uporządkowaniem roślinności.

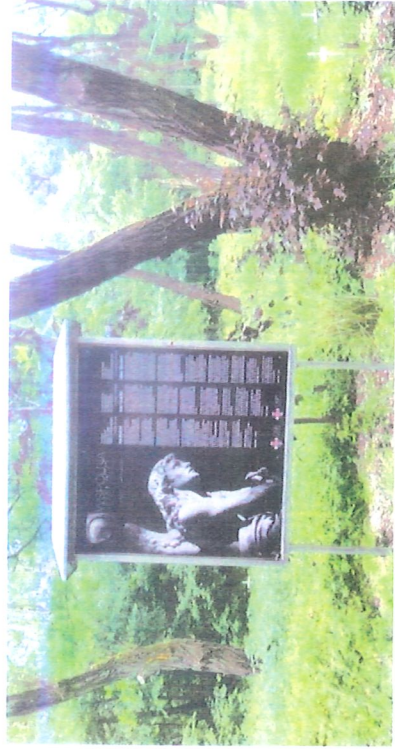
Na terenie cmentarza brak ogrodzenia. Układ cmentarza prostopadły, zatarty. Odnaleźć można pojedyncze nagrobki, często porośnięte roślinnością.

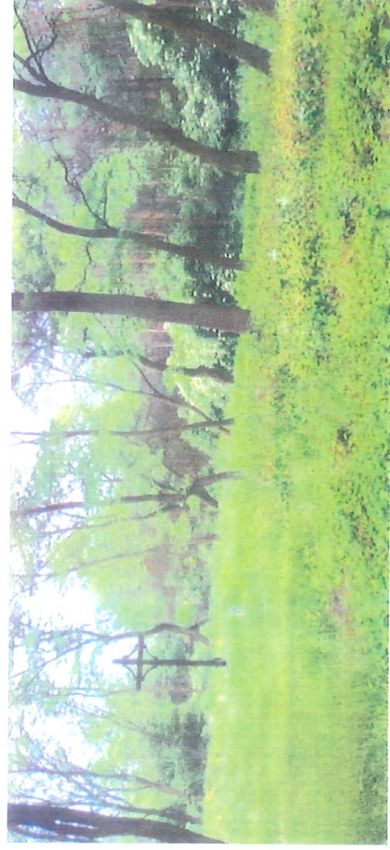
Widok na fragment cmentarza

Stan zachowania cmentarza dobry. W 2019 r. teren cmentarza został uporządkowany przez mieszkańców wsi. Dokonano nowych nasadzeń. Obecnie na terenie cmentarza znajdują się białe drewniane krzyże dokumentujące miejsca pochówków. Wymagane prowadzenie bieżących prac porządkowych i pielęgnacyjnych roślinności.

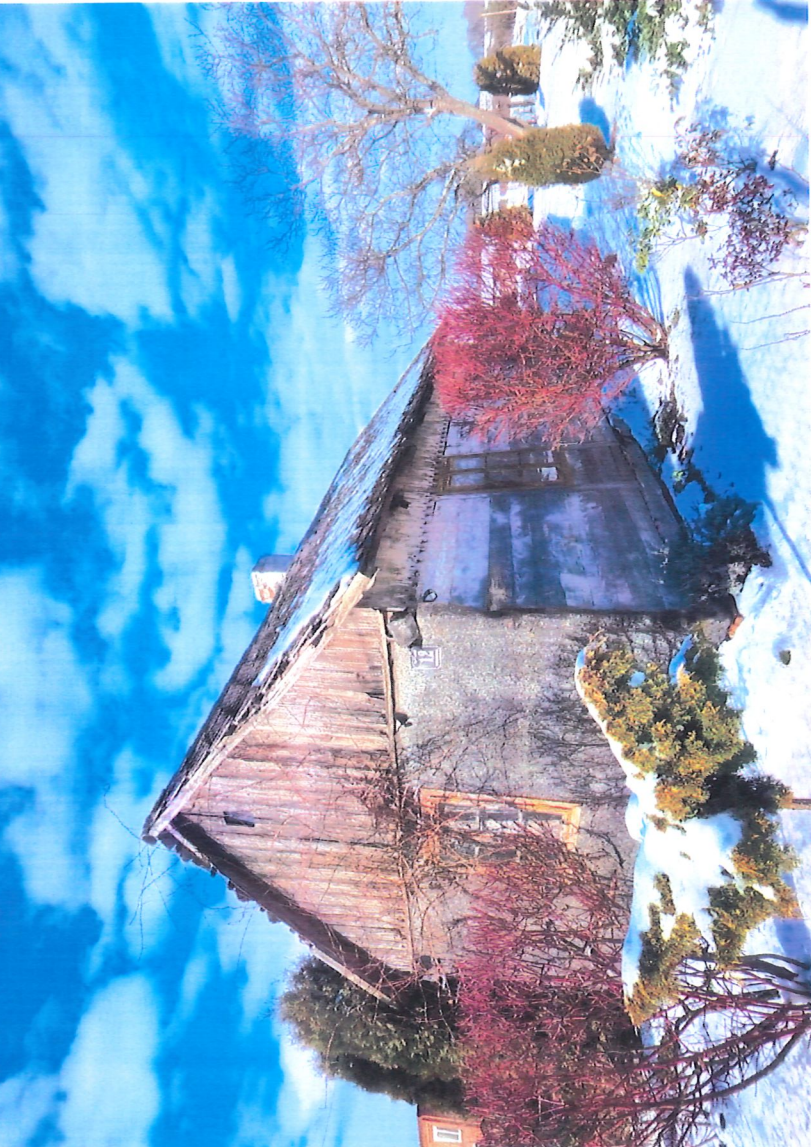
Budynek drewniany konstrukcji zrębowej. Obiekt na planie prostokąta, parterowy z poddaszem, z dachem dwuspadowym, kryty eternitem. Fasada trójosiowa, niesymetryczna, z dwoma prostokątnymi otworami okiennymi oraz w trzeciej osi z otworem drzwiowym. Drzwi drewniane, jednoskrzydłowe, historyczne. Okna historyczne, drewniane, skrzynkowe, dwudzielne, dzielone szprosami.

- ubytki w pokryciu dachowym,
- azbestowe pokrycie dachowe,
- uszkodzony komin,
- zły stan okien.

Sugerowana wymiana pokrycia dachowego, naprawa komina, impregnacja drewnianych elementów obiektu.

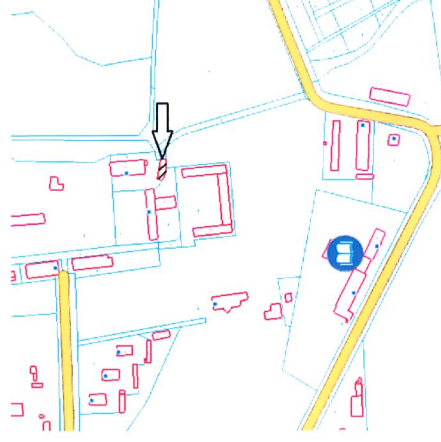
Kurnik wzniesiony na planie wydłużonego prostokąta, wewnątrz złożone z trzech analogicznie ukształtowanych pomieszczeń na rzucie prostokąta. Obiekt murowany z cegły. Dach pulpitowy, pokryty papą. Budynek parterowy.

Otwory okienne prostokątne. Nad otworami okiennymi oraz drzwiowymi dekoracyjne łuki odcinkowe.

Stan zachowania obiektu zły. Widoczne liczne ubytki w tynku, zawilgocenia. Brak stolarki okiennej.

- konserwacja elewacji,
- renowacja stolarki okiennej wraz z oszkleniem.

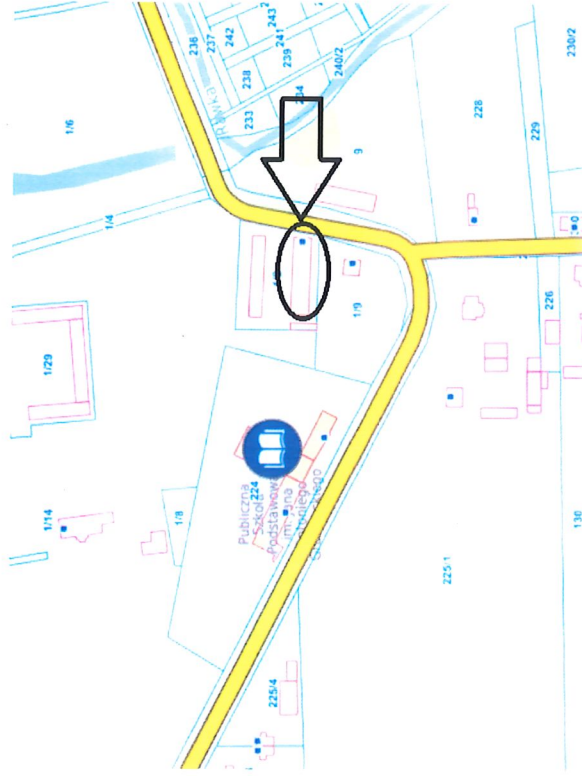
Budynek parterowy z użytkowym poddaszem, kryty dachem dwuspadowym. Pokrycie dachowe z blachy. Wzniesiony na planie wydłużonego prostokąta. Budynek dzieli się na sześć segmentów, z których każdy posiada osobne wejście. Fasada osiemnastoosiowa. Każdy z sześciu otworów wejściowych frankowany jest parą prostokątnych okien. Brak historycznej stolarki okiennej.

Stan zachowania obiektu dostateczny. Sugerowane odnowienie elewacji.

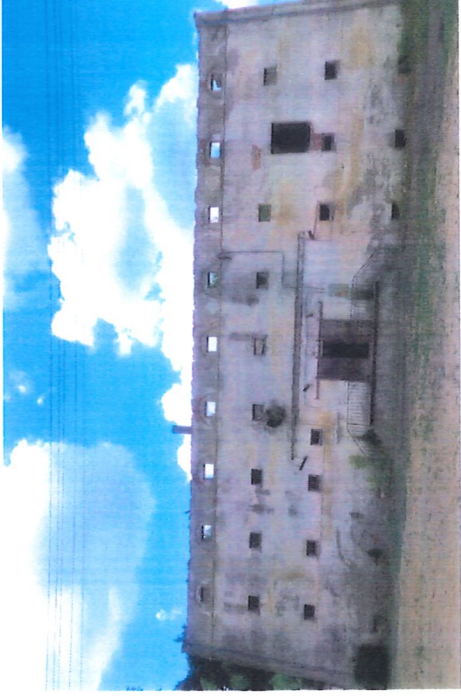
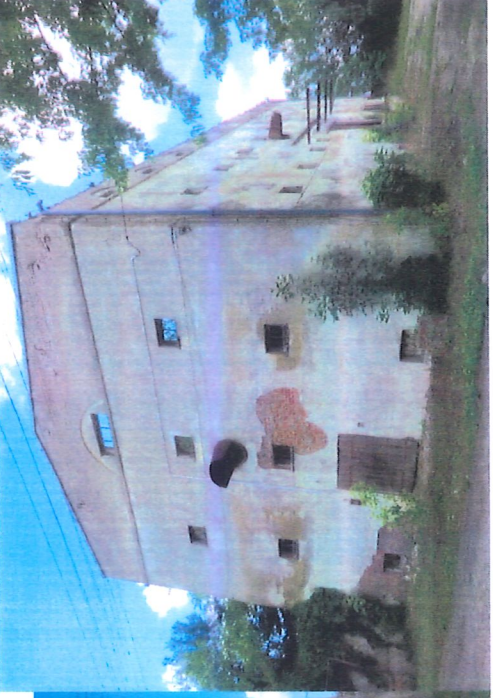
Spichlerz wzniesiony na planie wydłużonego prostokąta.

Otwory okienne prostokątne. Zachowana drewniana stolarka drzwiowa.

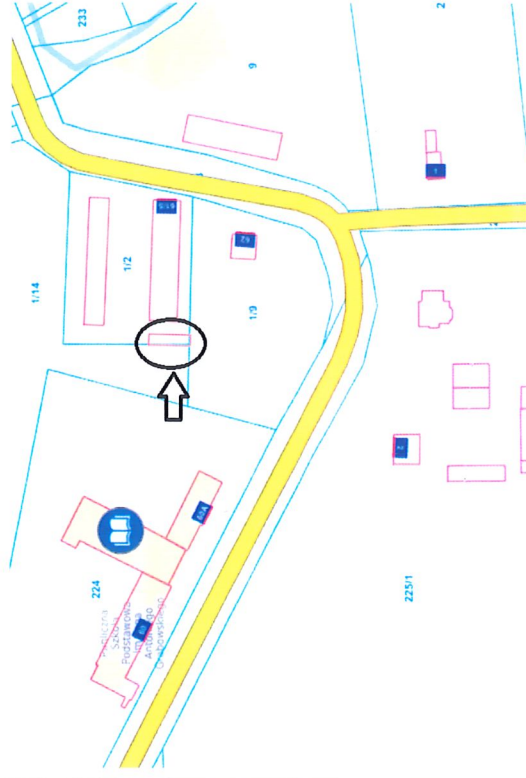
Budynek na planie prostokąta. Murowany z cegły, nietynkowany, kryty dachem pulpitowym. Budynek jednopomieszczeniowy. Elewacja frontowa sześciosienna z otworami drzwiowymi. Częściowo zachowana historyczna drewniana stolarka drzwiowa.

Stan zachowania obiektu dostateczny. Zaleca się uporządkowanie pokrycia dachowego oraz ujednolicenie otworów drzwiowych.

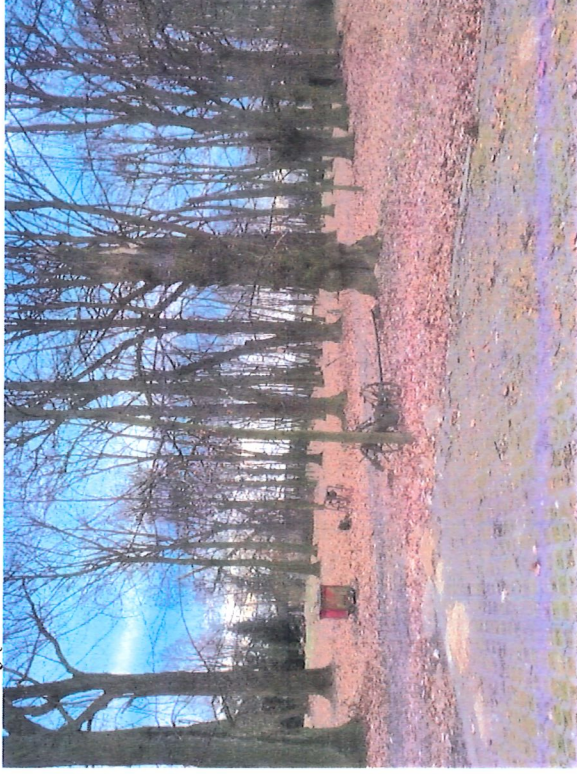
Widok na fragment parku

Stan zachowania obiektu dostateczny.

Wymagane prace pielęgnacyjne związane z pielęgnacją roślinności, likwidacją samosiewów.

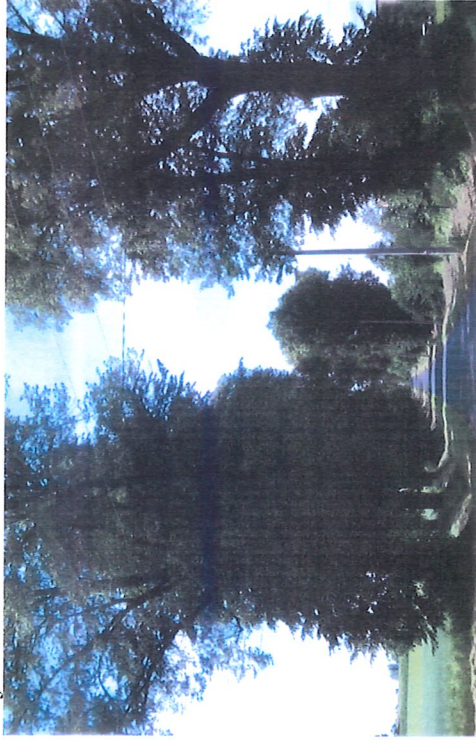
Widok na aleję lipową

Aleja utworzona jest w przeważającej części z lipy drobnolistnej. Oprócz tego gatunku stwierdzono także sporadycznie lipę szerokolistną i pojedynczo dużo młodsze wiekowo, jesiony wyniosłe oraz brzozę brodawkowatą.

Aleja ma duże znaczenie ze względu na wartości historyczne. Wiek lip szacuje się na ponad 150 lat. Aleja posiada wartości krajobrazowe. Stary drzewostan lipowy wśród pól uprawnych wyraźnie maluje się w równinnym krajobrazie.

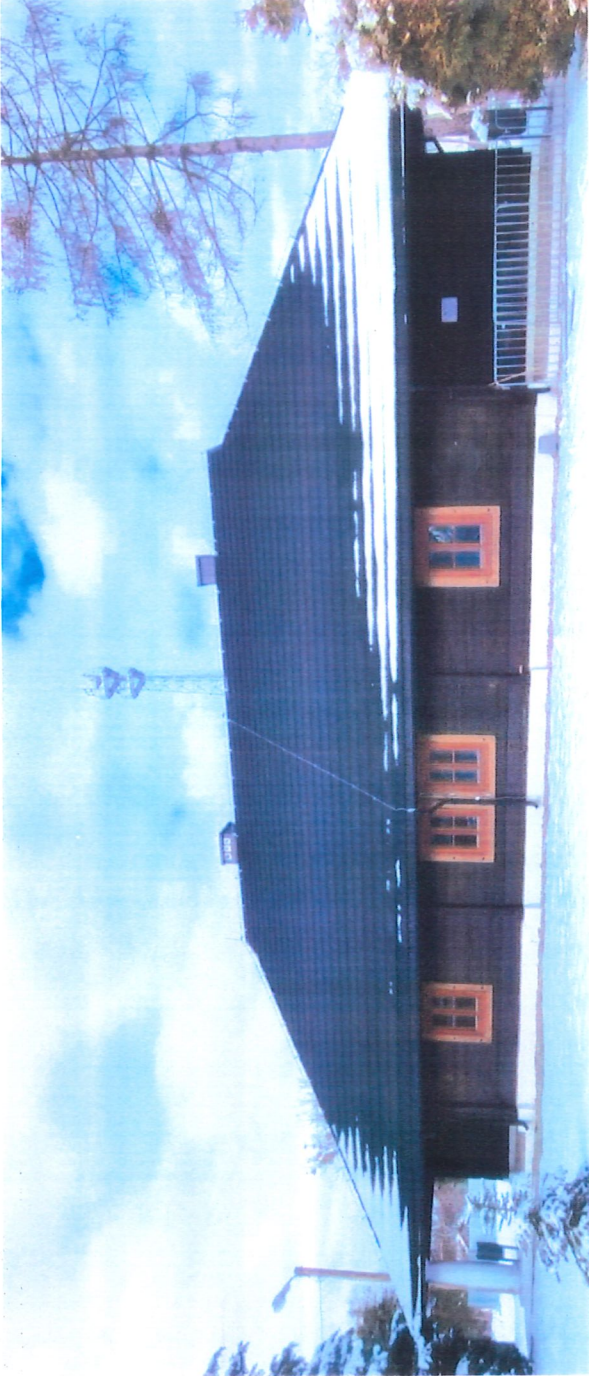
<p>Widok od strony południowej</p>			<p>6. Formy ochrony</p> <p>Brak aktualnego mpzp</p>

Budynek wzniesiony na planie prostokąta, jednokondygnacyjny, na murowanej podmurówce, drewniany, konstrukcji wieńcowej. Dach półszczytowy, kryty gontem. Pokrycie dachowe wtórne. Od strony wschodniej i zachodniej pary kolumn, które tworzą ganek i podcień. Kolumny ustawione na plintach, posiadają entanżis. Kolumny, schody zewnętrzne i podesty murowane. Drzwi wejściowe drewniane, jednoskrzydłowe, pełne. Okna skrzynkowe, drewniane, wtórne.

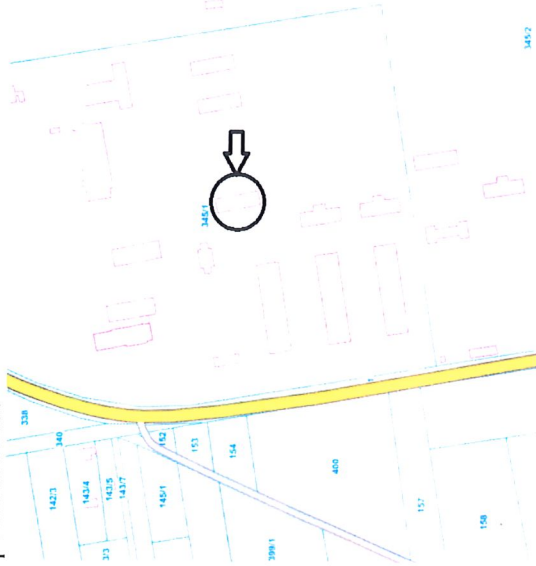
Budynek na planie prostokąta, jednokondygnacyjny, na muruwanej podmurówce, drewniany, konstrukcji wieńcowej. Dach półszczytowy, kryty eternitem. Pokrycie dachowe wtórne Od strony północnej i południowej na przestrzał drzwi drewniane, dwuskrzydłowe, historyczne. Okna historyczne w drewnianych futrynach. Elewacje boczne ośmioosiowe.

Stan zachowania obiektu dostateczny. Sugerowana wymiana azbestowego, nieszczelnego pokrycia dachowego, naprawa podmurówki.

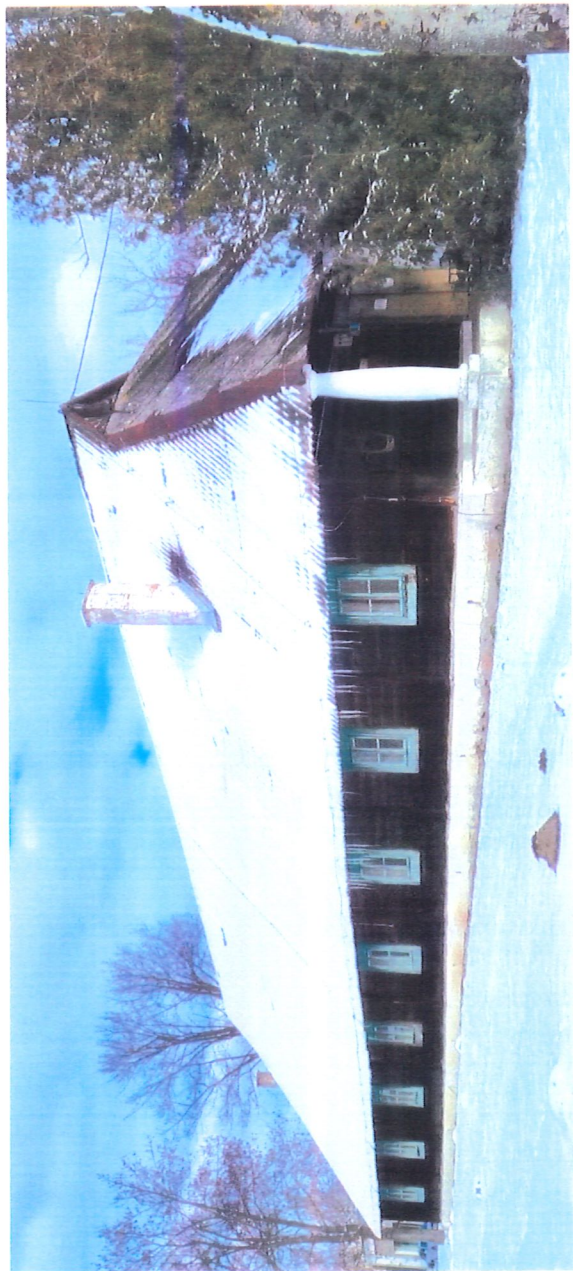
Widok od strony południowej

Budynek na planie prostokąta, jednokondygnacyjny, na muruwanej podmurówce, drewniany, konstrukcji wieńcowej. Dach półszczytowy, kryty eternitem. Od strony północnej i południowej na przestrzał drzwi drewniane, dwuskrzydłowe. Okna historyczne w drewnianych futrynach. Elewacje boczne ośmioosiowe. Elewacja południowa z podcieniem wspartym na czterech kolumnach ustawionych na prostokątnych plintach z entanzis.

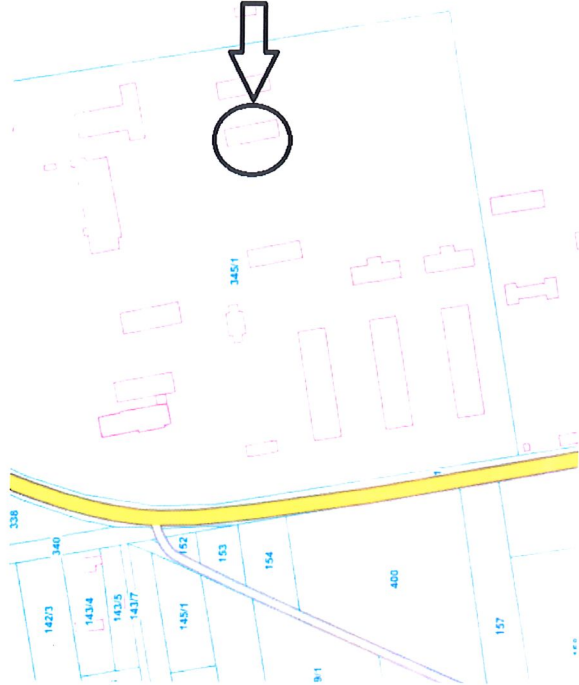
Stan zachowania obiektu dostateczny. Sugerowana wymiana azbestowego, nieszczeelnego pokrycia dachowego, naprawa podmurówki.

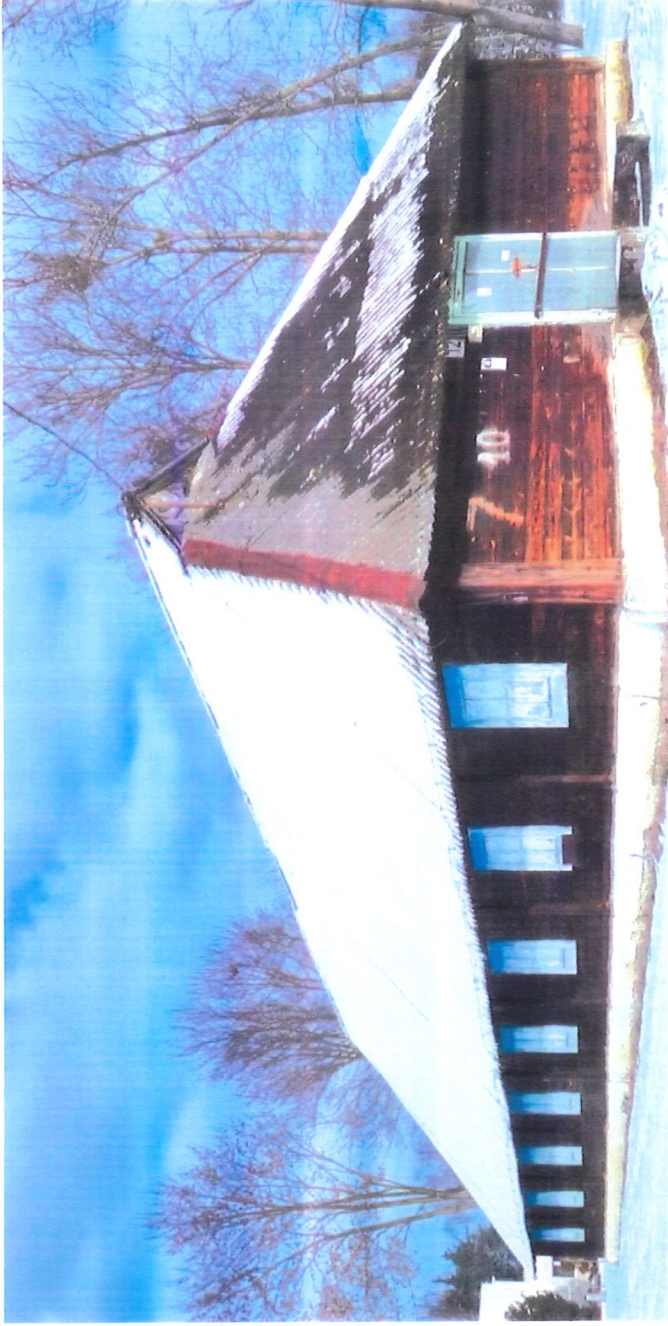
<p>Widok od strony południowej</p>

Budynek na planie prostokąta, jednokondygnacyjny, na muruwanej podmurówce, drewniany, konstrukcji wieńcowej. Dach półszczytowy, kryty eternitem. Od strony północnej i południowej na przetrzał drzwi drewniane, dwuskrzydłowe. Okna historyczne w drewnianych futrynach. Elewacje boczne ośmioosiowe.

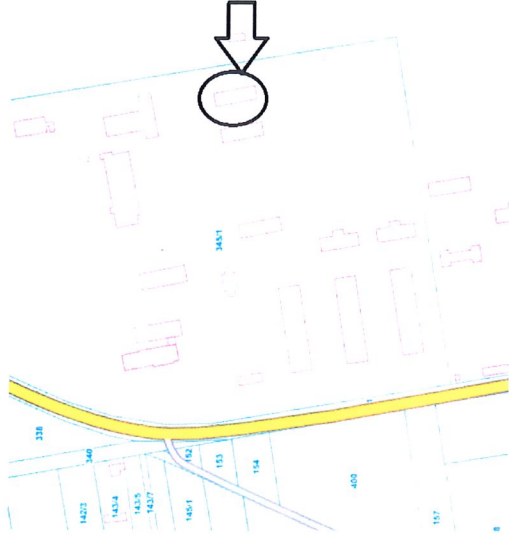
Stan zachowania obiektu dostateczny. Sugerowana wymiana azbestowego, nieszczelnego pokrycia dachowego naprawa podmurówki.

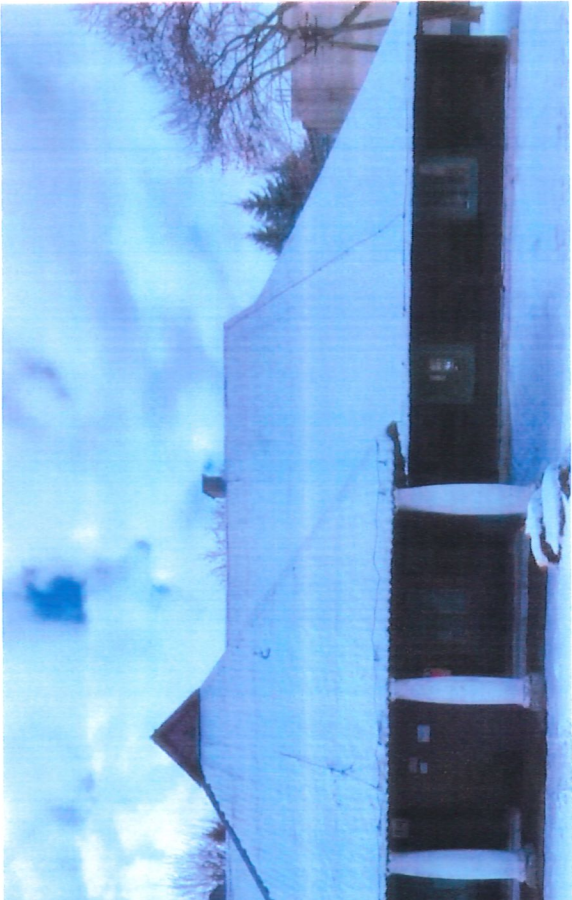
Widok od strony wschodniej

Budynek na planie prostokąta, jednokondygnacyjny, na murowanej podmurówce, drewniany, konstrukcji wieńcowej. Dach półszczytowy kryty eternitem. Od strony wschodniej i zachodniej na przetrzał drzwi drewniane, dwuskrzydłowe. Od strony wschodniej usytuowany centralnie ryzalit z podcieniem wspartym na czterech kolumnach. Fasada siedmioosiowa, symetryczna. Okna historyczne, drewniane.

Stan zachowania obiektu dostateczny. Sugerowana wymiana azbestowego pokrycia dachowego oraz naprawa komina.

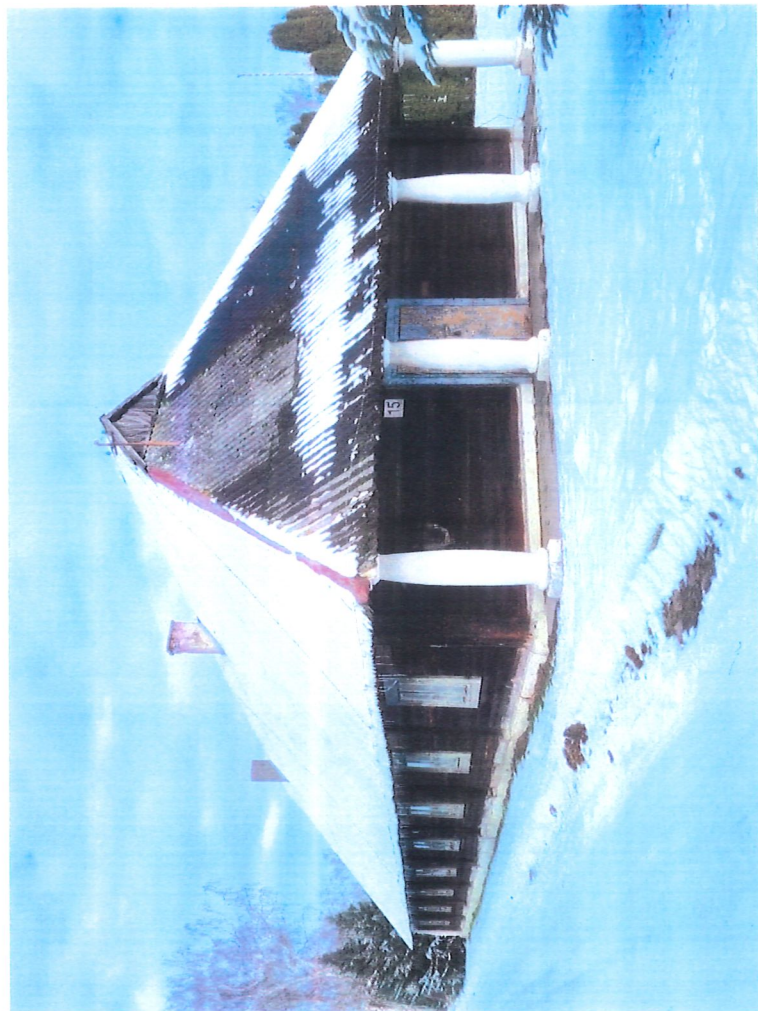
Widok od strony południowej

Budynek na planie prostokąta, jednokondygnacyjny, na murowanej podmurówce, drewniany, konstrukcji wieńcowej i słupowej. Dach półszczytowy z podcieniem kolumnowym od strony północnej i południowej, kryty eternitem. Od strony północnej i południowej na przetrzał drzwi. Elewacja północna i południowa ośmioosiowa. Okna historyczne, drewniane.

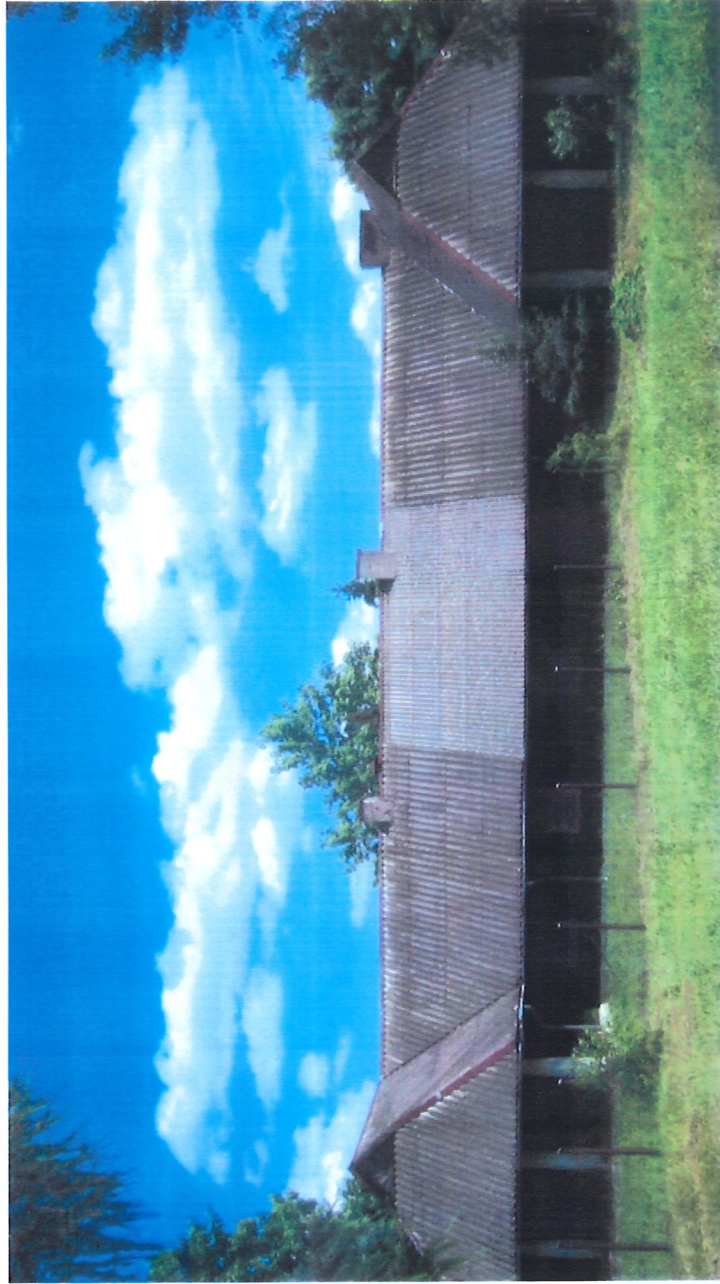
Widok od strony zachodniej

Budynek na planie prostokąta, jednokondygnacyjny, na muruwanej podmurówce, drewniany, konstrukcji wieńcowej i słupowej. Dachy dwuspadowe, półszczytowe. Na dłuższych bokach ryzality w formie podcieni czterokolumnowych. Dach kryty eternitem. Od strony wschodniej i zachodniej na przestrzał drzwi. Elewacja frontowa siedmioosiowa. Okna historyczne, drewniane.

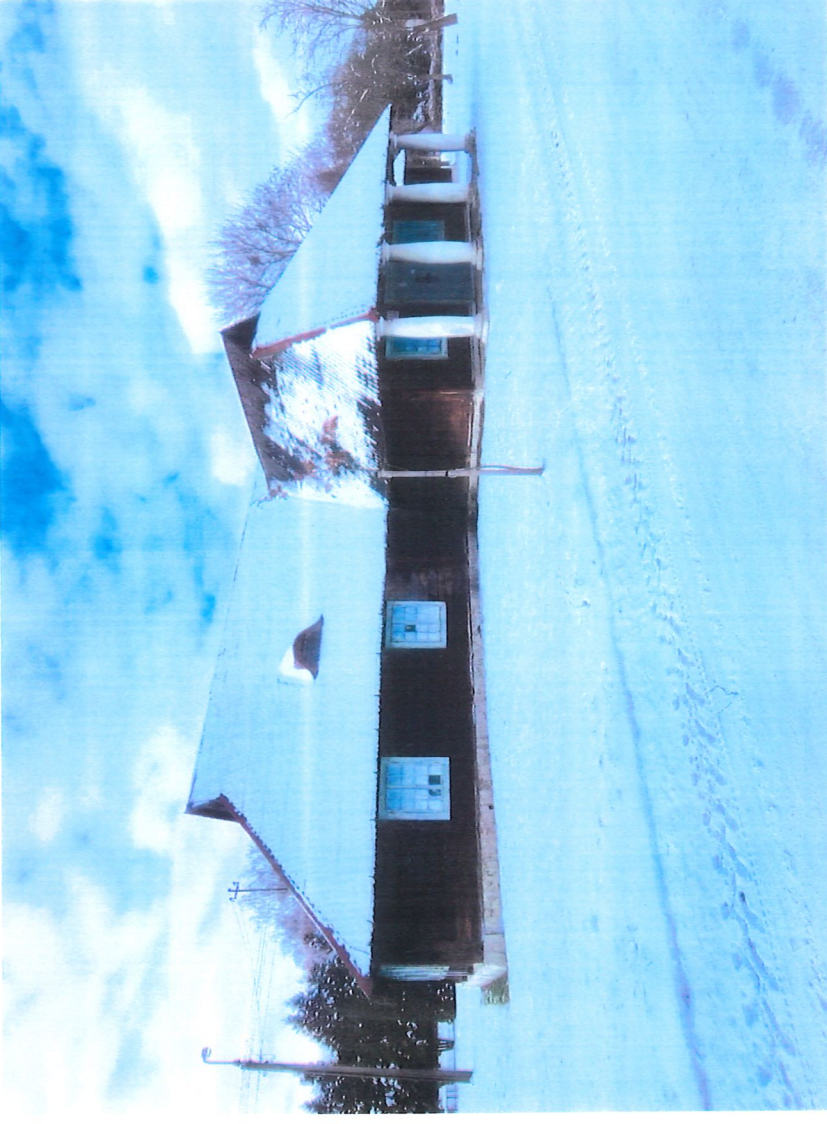
Widok od strony wschodniej

Budynek na planie prostokąta, jednokondygnacyjny, na murowanej podmurówce, drewniany, konstrukcji wieńcowej i słupowej. Dach półszczytowy kryty eternitem. Od strony wschodniej ryzalit z podcieniem wspartym na czterech kolumnach. Od strony zachodniej i zachodniej na przetrzał drzwi dwuskrzydłowe. W połąci dachu para okien w formie wolic oczu na osi drugiej i szóstej. Elewacja frontowa siedmioosiowa z niesymetrycznie umieszczonym otworem drzwiowym. Okna historyczne w drewnianych futrynach, dwuskrzydłowe.

Stan zachowania obiektu dostateczny. Sugerowana wymiana nieszczelnego, azbestowego pokrycia dachowego, naprawa podmurówki.

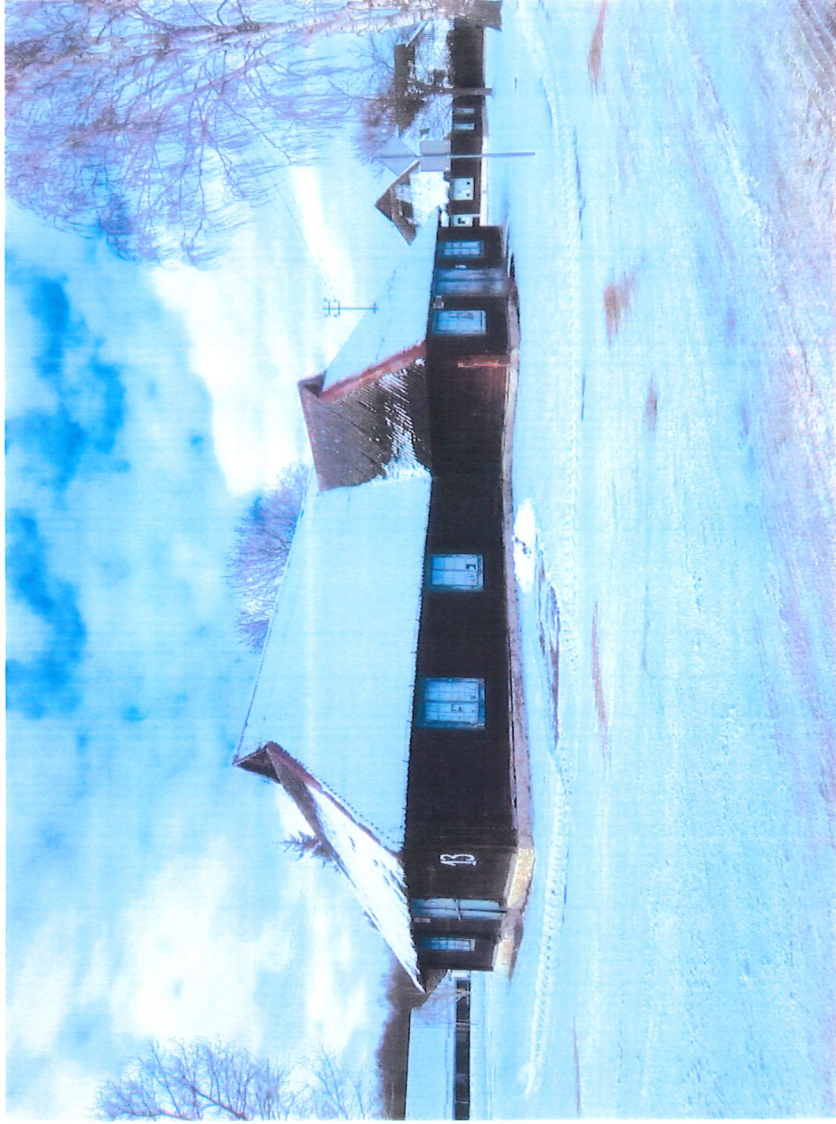
Widok od strony wschodniej

Budynek na planie prostokąta, jednokondygnacyjny, na muruwanej podmurówce, drewniany, konstrukcji wieńcowej i słupowej. Dachy półszczytowe, kryte eternitem. Od strony wschodniej i zachodniej na przysrztał drzwi dwuskrzydłowe. Elewacja frontowa siedmioosiowa z symetrycznie umieszczonym otworem drzwiowym. Okna historyczne, drewniane w drewnianych futrynach, dwuskrzydłowe. Od strony wschodniej usytuowany centralnie ryzalit – silnie wysunięty. W połaci dachowej od strony zachodniej lukarny.

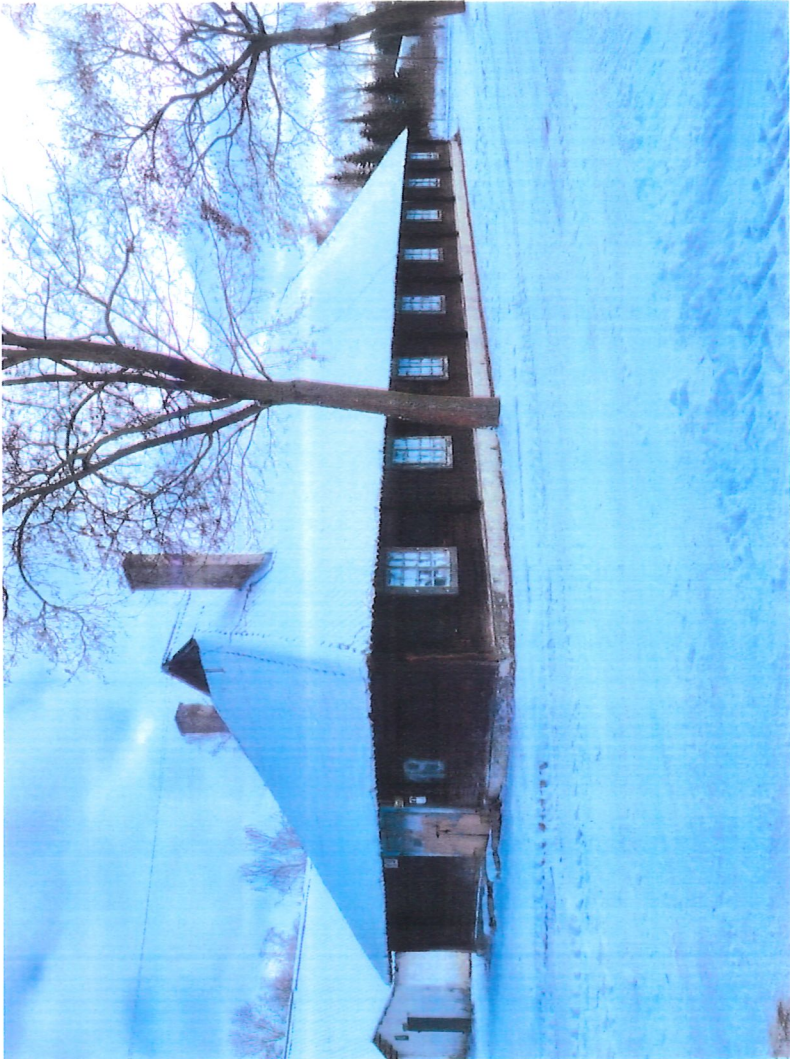
<p>Widok od strony południowej</p>

Budynek na planie prostokąta, jednokondygnacyjny, na muruwanej podmurówce, drewniany, konstrukcji wieńcowej i słupowej. Dach półszczytowy, kryty eternitem. Od strony północnej i południowej na przestrzał drzwi dwuskrzydłowe. Elewacja boczna ośmioosiowa. Okna historyczne, drewniane w drewnianych futrynach, dwuskrzydłowe dzielone szprosami.

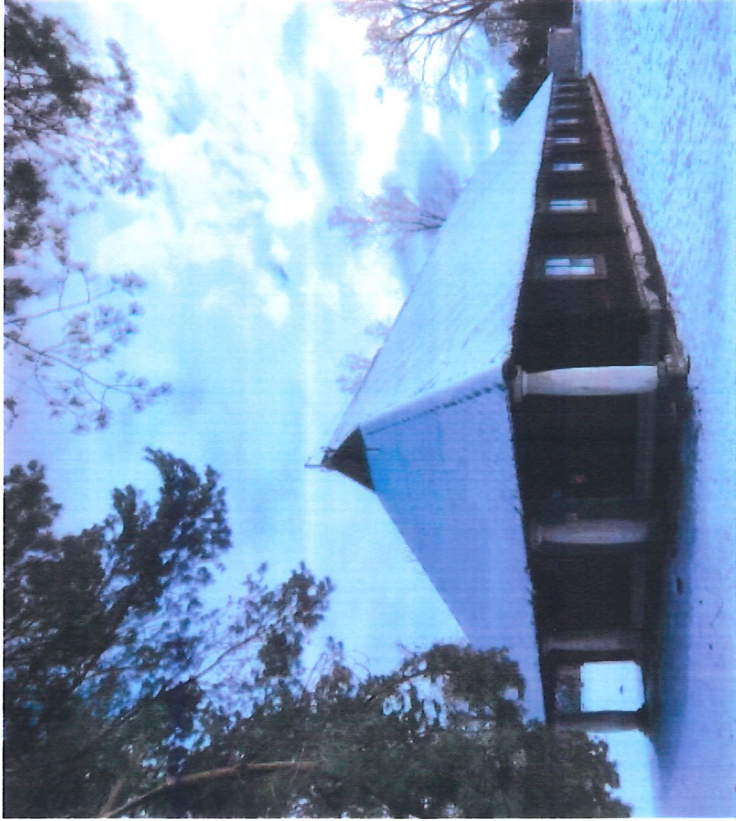
Budynek na planie prostokąta, jednokondygnacyjny, na muruwanej podmurówce, drewniany, konstrukcji wieńcowej i słupowej. Dach półszczytowy z nieużytkowanym poddaszem, kryty eternitem. Od strony północnej i południowej na przetrzał drzwi dwuskrzydłowe. Elewacja boczna z podcieniem wspartym na czterech kolumnach ustawionych na prostokątnych plintach z entanzis Elewacje boczne ośmioosiowe. Stolarka okienna historyczna, drewniana.

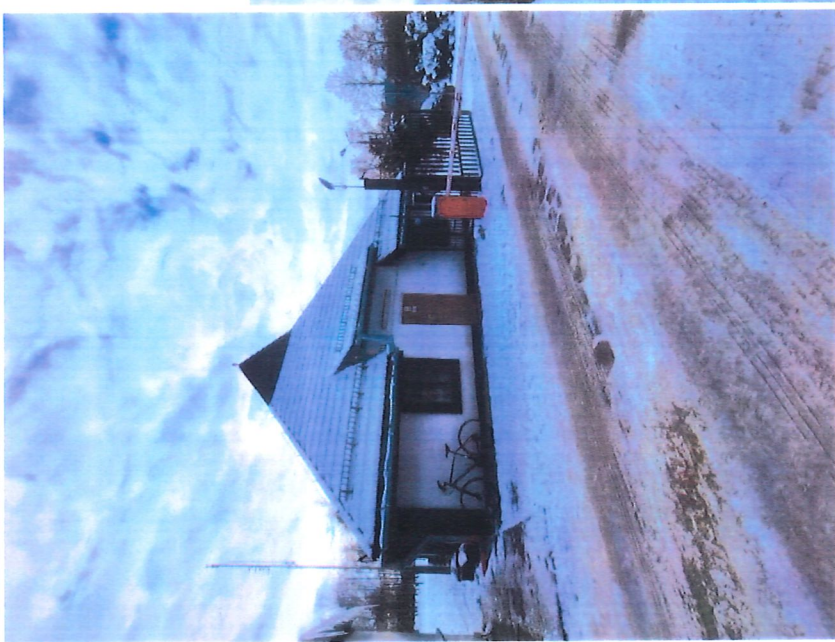
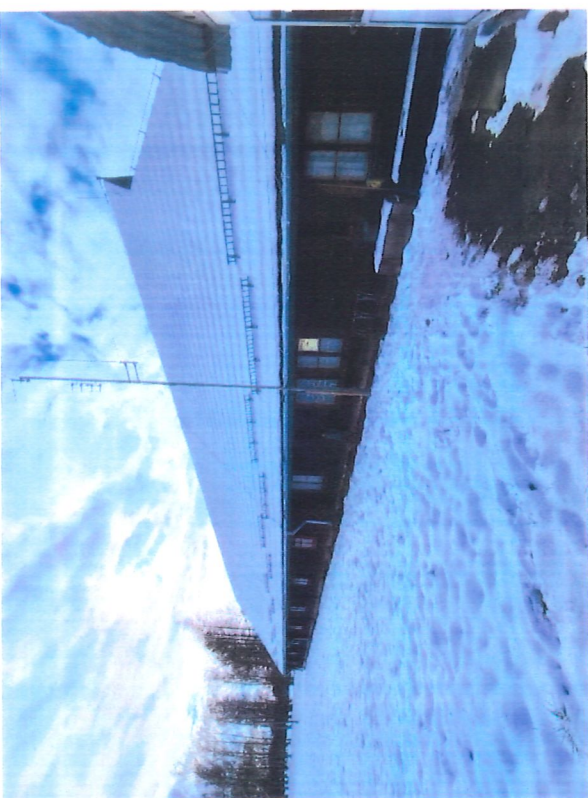
Widok od strony południowej i zachodniej

Budynek na planie prostokąta, jednokondygnacyjny, na murowanej podmurówce, drewniany, konstrukcji wieńcowej i słupowej. Dach półszczytowy, kryty gontem (pokrycie dachowe wtórne). Elewacje boczne dzięsiocioosiowe. Elewacja boczna otynkowana. Stolarzka okienna wtórna, drewniana.

- zachowanie istniejącej formy budynku, podziałów na elewacji.

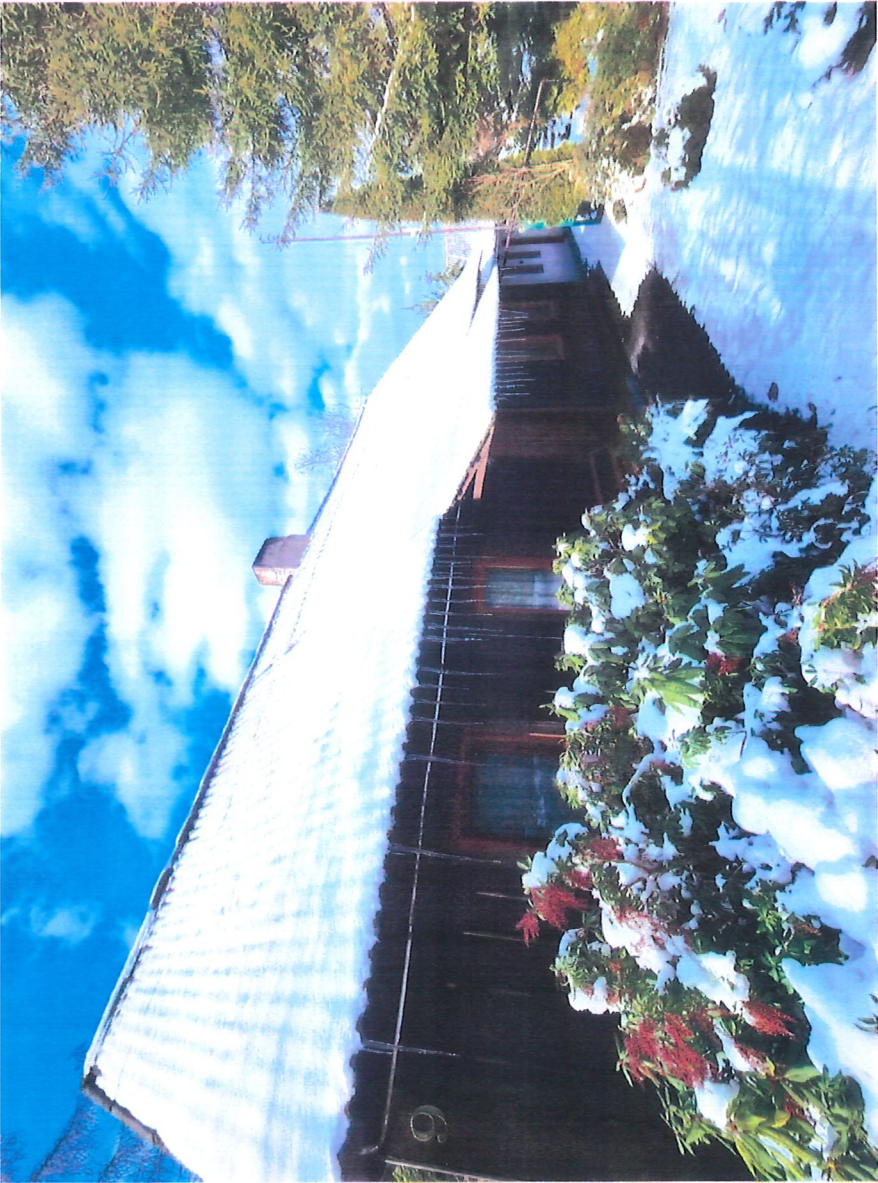
Widok od strony południowo – wschodniej

Budynek konstrukcji zrębowej, na planie prostokąta, jednokondygnacyjny, z poddaszem nieużytkowym, na betonowej podmurówce, kryty dachem dwuspadowym. Dach kryty eternitem.

Obiekt od strony północno - wschodniej posiada murowaną, parterową dobudówkę, krytą dachem dwuspadowym.

Stan zachowania obiektu – dobry. Sugerowana wymiana azbestowego pokrycia dachowego.

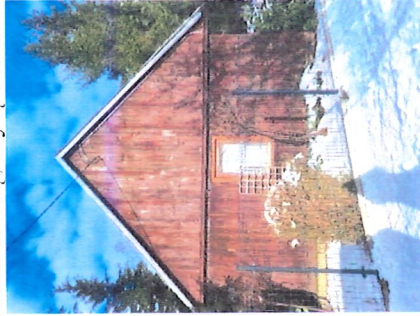
Widok na elewację zachodnią budynku.

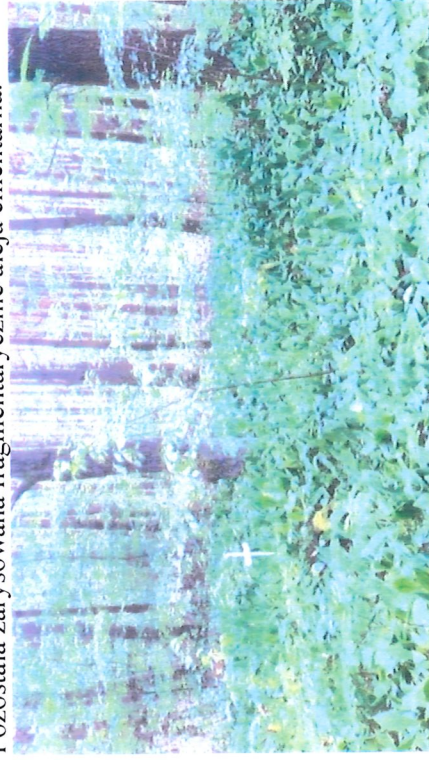
Powierzchnia cmentarza to około 0,06 ha. Cmentarz założony na planie prostokąta. Obecnie na terenie cmentarza brak widocznych nagrobków, brak ogrodzenia.

Pozostała zarysowana fragmentarycznie aleja cmentarna.

Widok na fragment cmentarza

Stan zachowania cmentarza dobry. W 2019 r. teren cmentarza został uporządkowany przez mieszkańców wsi. Wymagane prowadzenie bieżących prac porządkowych i pielęgnacyjnych roślinności.

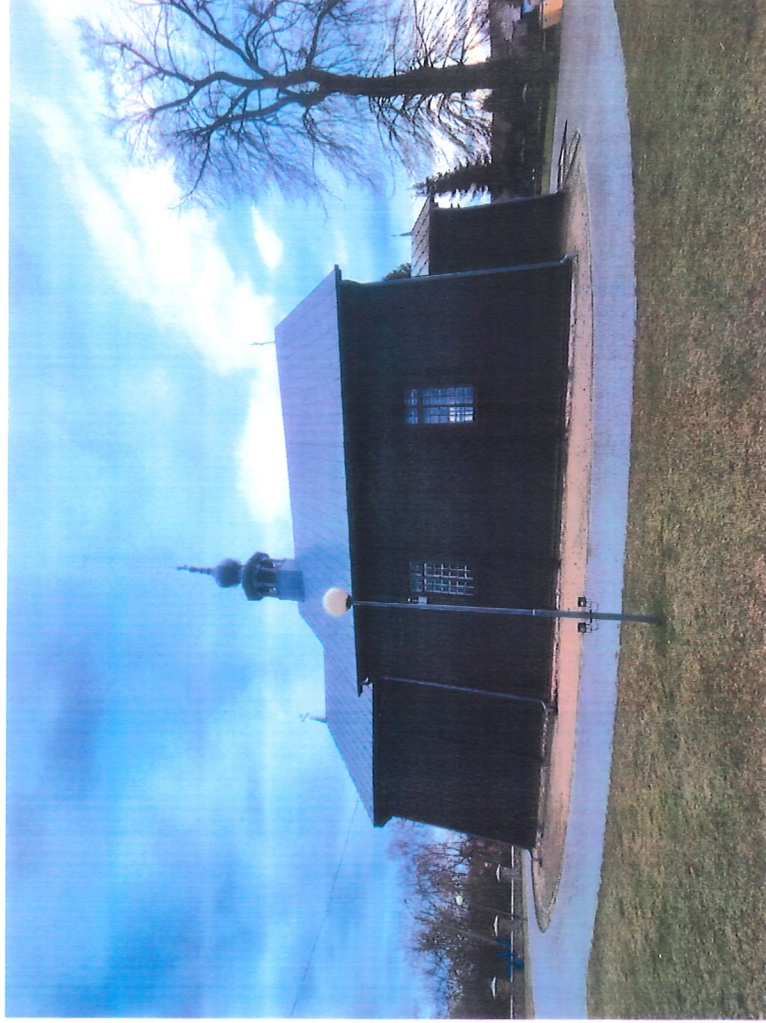
Widok od strony południowej

Obiekt z drzewa modrzewiowego, założony na planie prostokąta z wydzielonym, węższym od nawy prezbiterium.

Otwory drzwiowe i okienne prostokątne, ujęte w grube węgry profilowane spięte nadprożem. Otwory okienne w nawie dwudziestokwaterowe

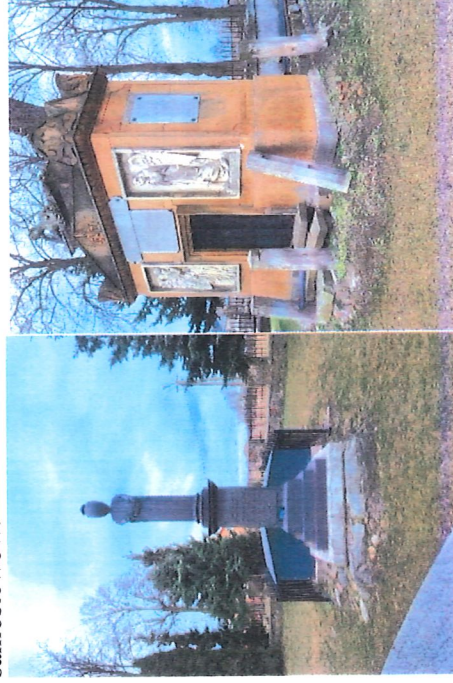
Stan zachowania cmentarza – dobry. Teren cmentarza zadbane, na bieżąco wykonywane prace porządkowe. Wymagane prace zabezpieczające i remontowe grobowca rodziny Prandota – Trzczińskich z 1840 r.

Nagrobek Felicjssymy Lemańskiej od lewej (odnowiony) od prawej nagrobek Józefa Prandota – Trzczińskiego.

Należy prowadzić systematyczną pielęgnację starodrzewu oraz likwidację samosiewów.
