<p>GEZ</p>	<p>KARTA ADRESOWA ZABYTKU</p>	<p>3. Miejscowość</p> <p>DOLECK</p>
<p>1. Nazwa</p> <p>BUDYNEK MIESZKALNY</p>	<p>2. Czas powstania</p> <p>1 poł. XX w.</p>	
<p>7. Fotografia z opisem wskazującym orientację w stosunku do sąsiednich terenów lub stron świata albo mapa z zaznaczonym stanowiskiem archeologicznym</p>

<p>4. Adres</p> <p>Obręb Doleck Doleck 18 Działka ewid. nr 1454 96-115 Nowy Kawęczyn</p> <p>5. Przynależność administracyjna</p> <p>województwo łódzkie</p> <p>powiat skiermiewicki</p> <p>gmina Nowy Kawęczyn</p> <p>6. Formy ochrony</p> <p>Brak aktualnego mpzp</p>

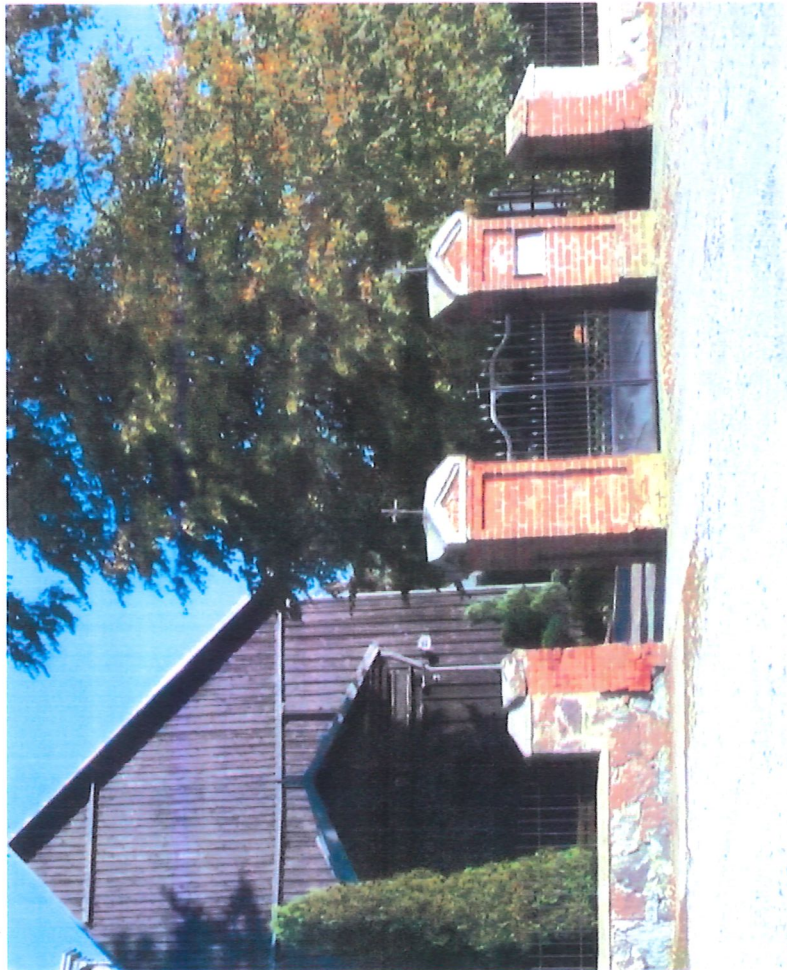
Widok od strony południowej

Stan zachowania obiektu dobry. Postulaty konserwatorskie:
- zachowanie obiektu w stanie niepogorszonym,
- przeprowadzanie okresowych prac pielęgnacyjnych.

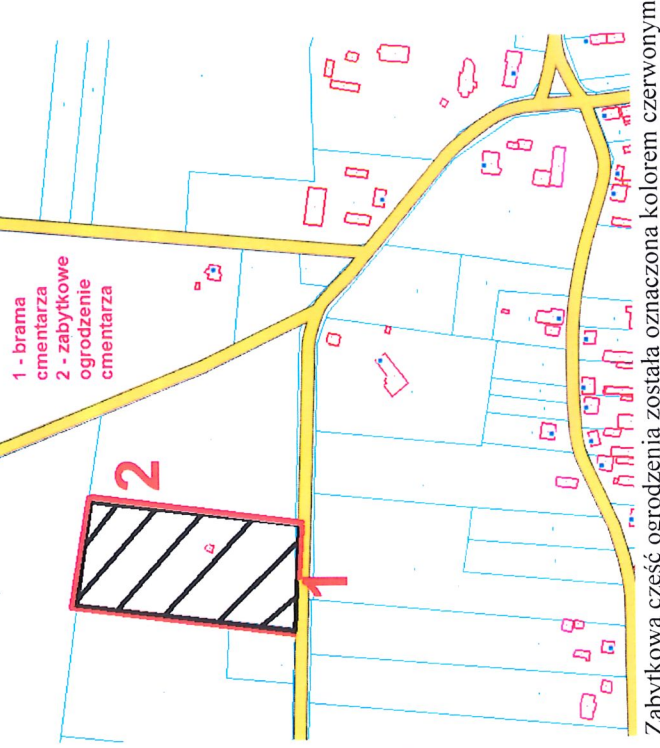
Zabytkowa część ogrodzenia została oznaczona kolorem czerwonym

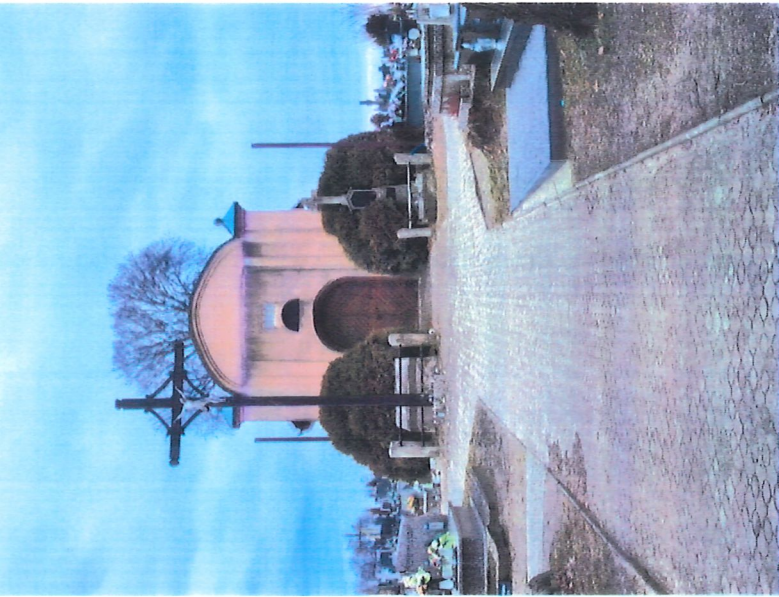
Widok od strony południowej

Założona na rzucie prostokąta z półkoliście zamkniętą częścią prezbiterialną równą szerokości nawy.

Stan zachowania obiektu dobry. Pokrycie dachowe, drzwi, konstrukcja budynku w stanie dobrym.

Widoczne zacieki w tynku. Należy wykonać odnowienie tynków zewnętrznych ścian.

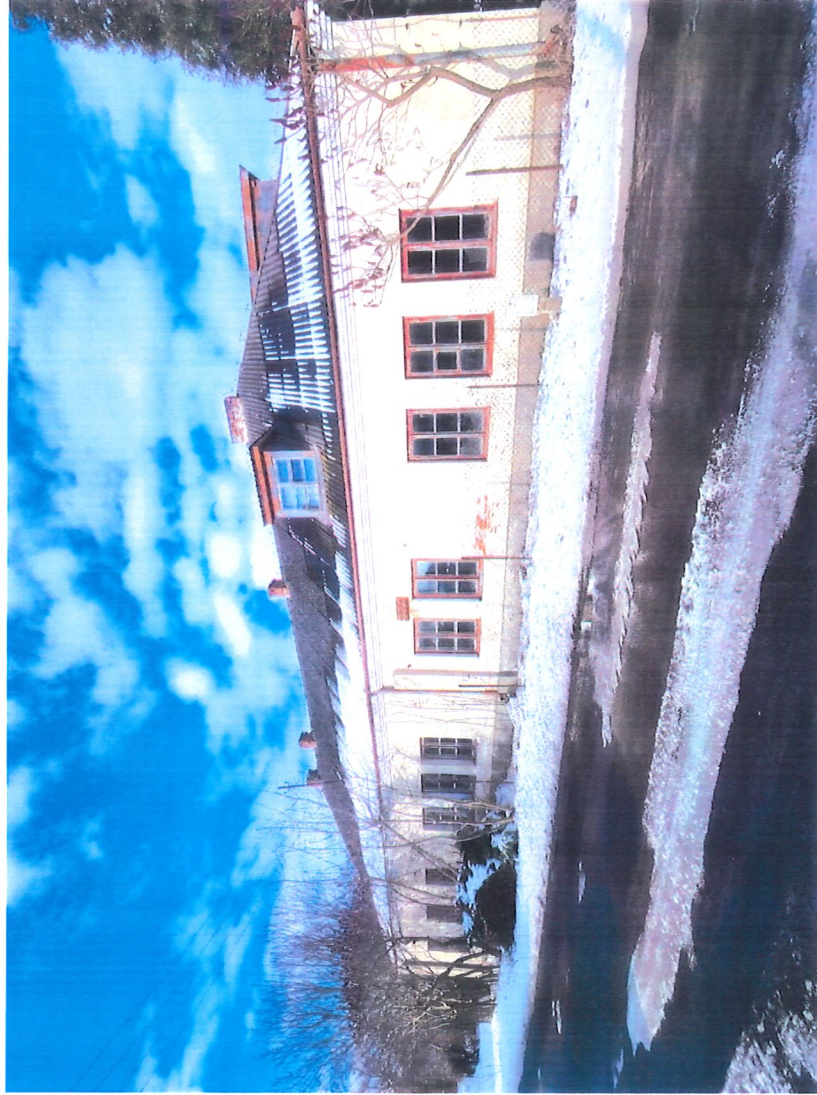
Widok od strony południowej

Budynek na planie prostokąta, mурowany, na podmurówce, jednokondygnacyjny, z poddaszem, kryty dachem czterospadowym. Dach kryty eternitem. W połaci dachowej północnej i południowej lukarny. W elewacji gzyms koronujący.

Zachowana historyczna stolarka okienna i drzwiowa. Okna w kształcie stojących prostokątów, dzielone szprosami. Fasada jedenastoosiowa, niesymetryczna.

- eternitowe pokrycie dachowe,
- zły stan elewacji,
- ubytki w kominach,
- zły stan stolarki okiennej.

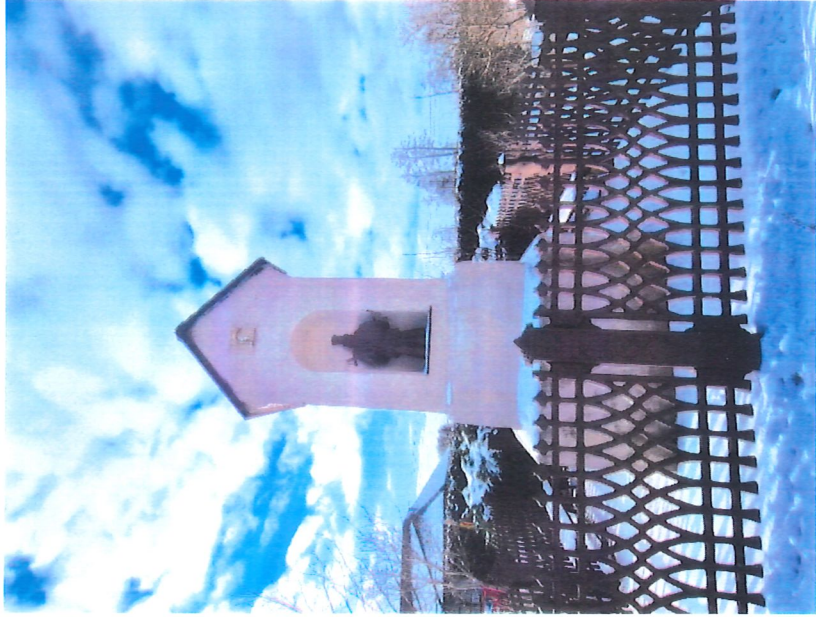
Widok od strony zachodniej

Stan zachowania obiektu dobry. Sugerowane prace pielęgnacyjne przy kapliczce.

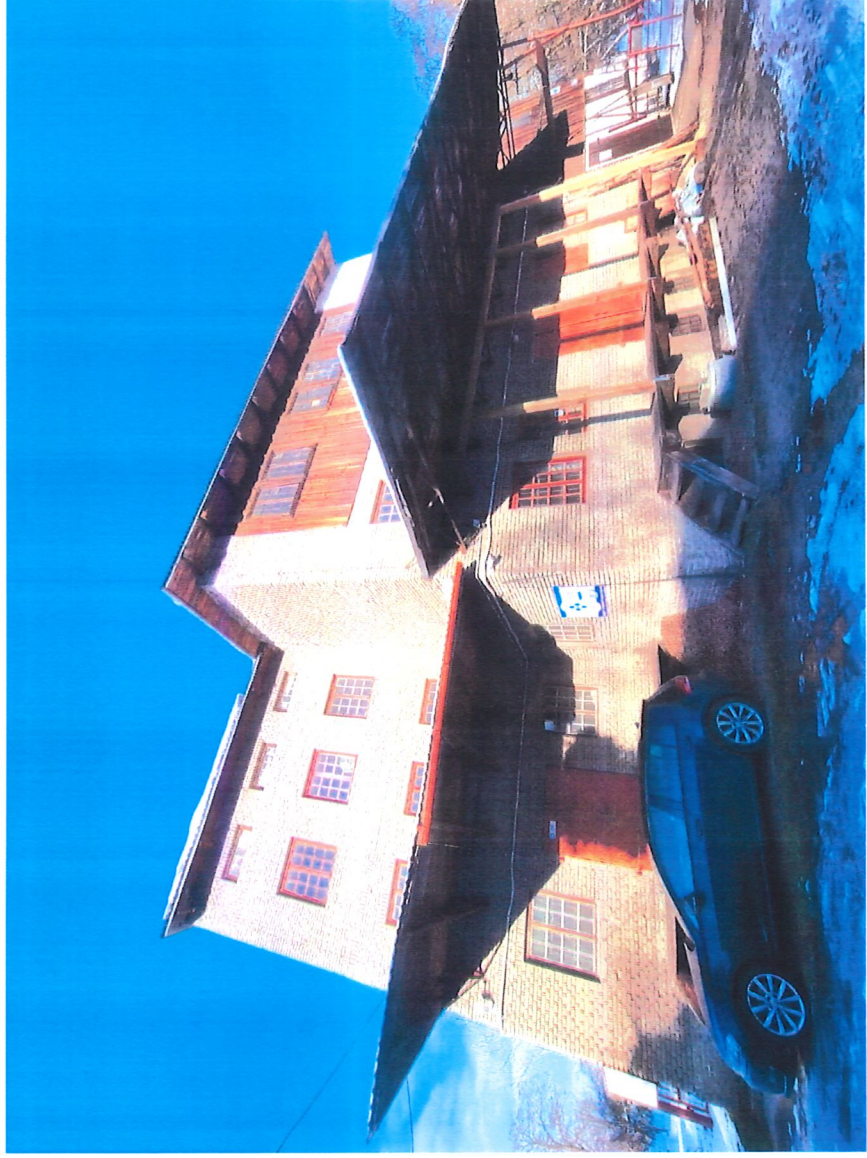
Widok od strony południowej

Obiekt ceglano – drewniany częściowo z zastosowaniem muru pruskiego. Wzniesiony na planie prostokąta, z dostawionym od wschodu kwadratem dobudówki. Młyn piętrowy, bryła złożona z trzech odrębnie zadaszonych części – pierwsza najdalej wysunięta ku wschodowi, kryta dachem dwuspadowym, dwie pozostałe pulpitowym. Pokrycie dachowe z blachy. Elewacja wejściowa dziewięćciosiowa, złożona z ceglanej części zachodniej i drewnianej części wschodniej. W fasadzie dostawiony pulpitowy daszek. Zachowana historyczna stolarka okienna.

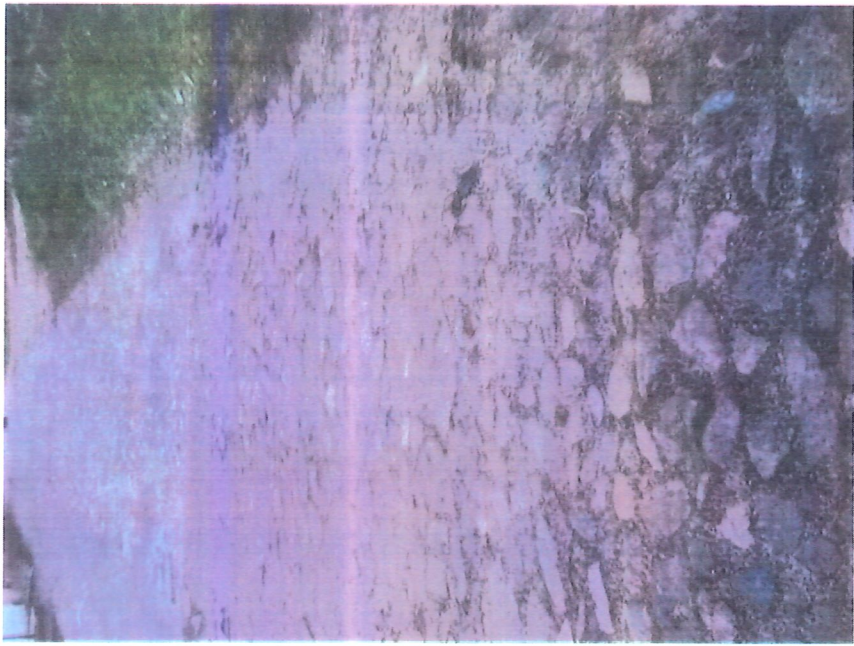
Widok od strony północno - zachodniej

Stan zachowania obiektu dobry.

Postuluje się o zachowanie drogi brukowej w stanie nie pogorszonym.

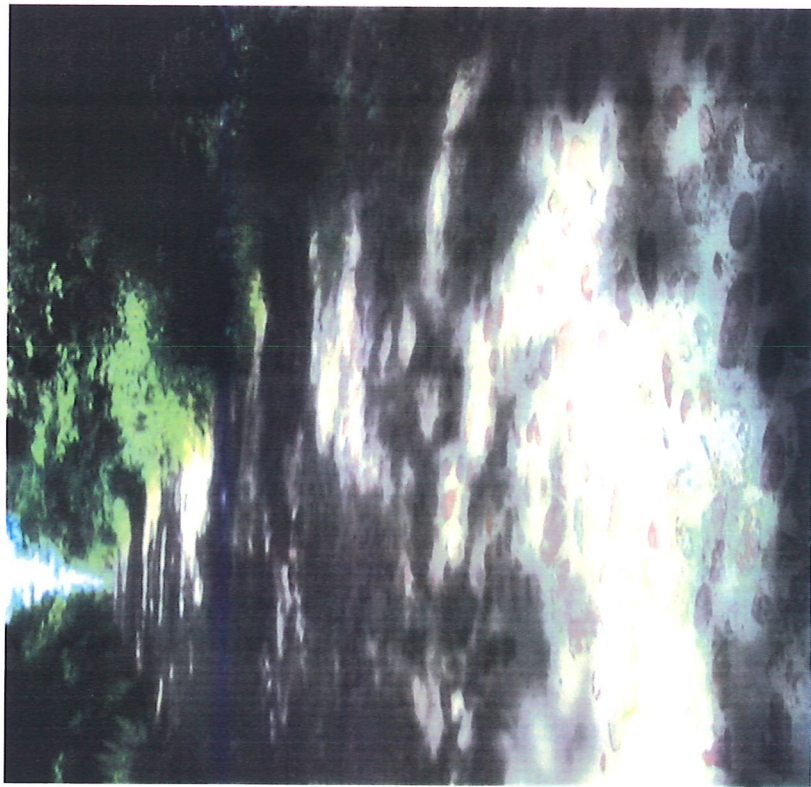
<p>Widok od strony północno - zachodniej</p>			<p>4. Adres</p> <p>Obręb Suliszew Działka ewid. nr 501 96-115 Nowy Kawęczyn</p> <p>5. Przynależność administracyjna</p> <p>województwo łódzkie</p> <p>powiat skierniewicki</p> <p>gmina Nowy Kawęczyn</p> <p>6. Formy ochrony</p> <p>Brak aktualnego mpzp</p>

Dwór wzniesiony na planie prostokąta o stosunku boków 2:1, dwutraktowy. Budynek jednokondygnacyjny, podpiwniczony, z użytkowanym poddaszem, kryty dachem naczółkowym. Pokrycie dachowe wtórne, z gontu. W połączeniu dachu cztery symetryczne lukarny, w formie wolic oczu. W kalenicy dachu cztery kominy.

Brak oryginalnej stolarki okiennej. Okna w kształcie stojących prostokątów, dzielone szprosami, zakończone półkoliście.

Dwukolumnowy portyk w elewacji południowej z trójkątym szczytem nakryty dachem dwuspadowym poprzedzony jest prostokątnym podestem ze schodami.

Cokół zwieńczony profilowanym gzymsem. Pod oknami proste odcinki gzymsu podokiennego, nad oknami ślepe arkady połączone odcinkami gzymsu.

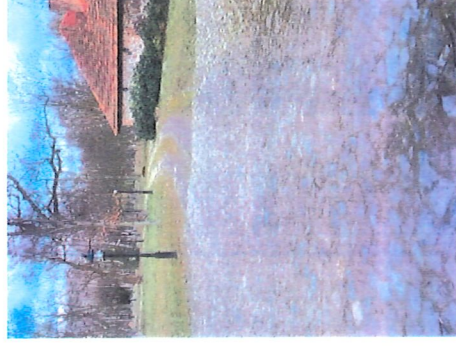
Stan zachowania parku dobry. Częściowo zachowana została pierwotna kompozycja parku.

Widok na fragment parku.

Wymagane bieżące prace pielęgnacyjne związane z pielęgnacją roślinności.

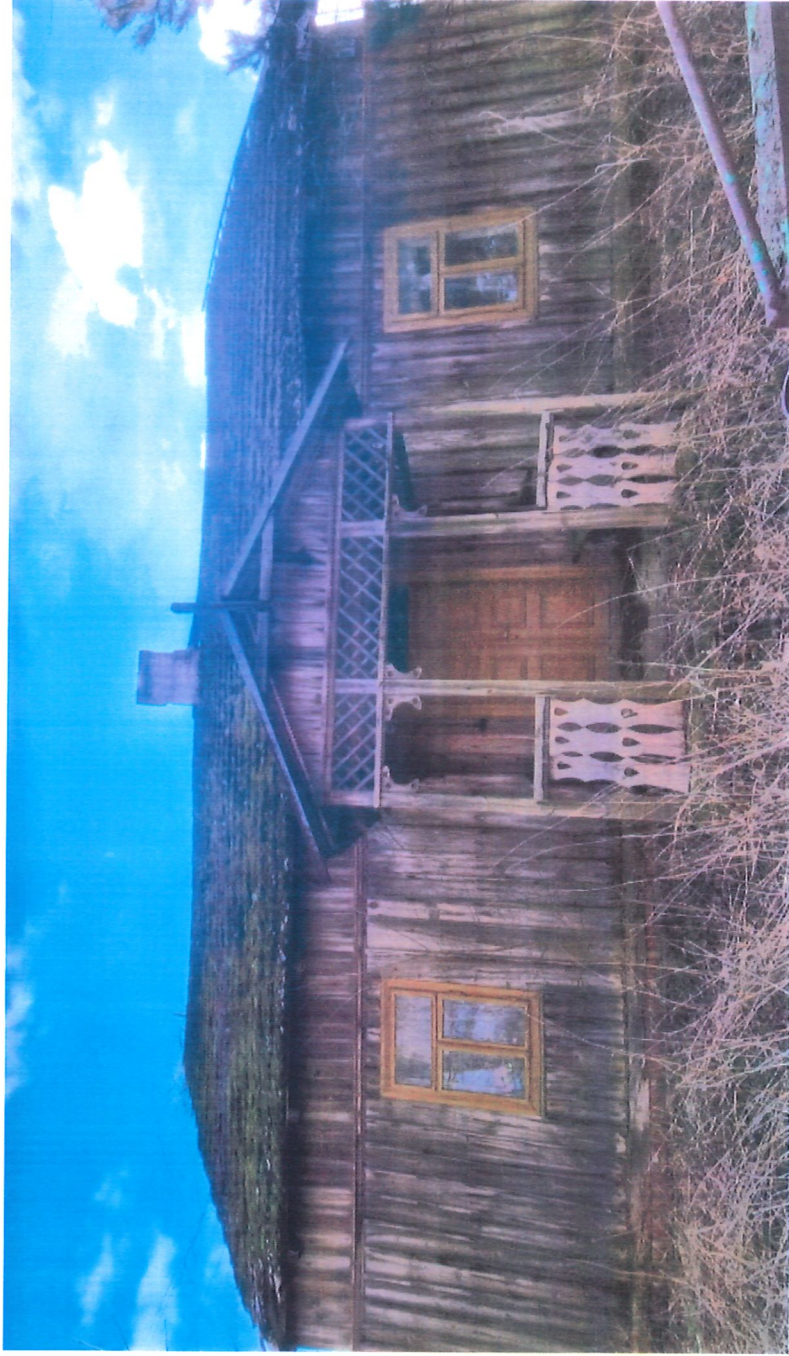
Widok od strony północnej

Budynek konstrukcji zrębowej, na planie prostokąta, jednokondygnacyjny, z poddaszem nieużytkowanym, na ceglanej podmurówce, kryty dachem dwuspadowym. Dach kryty gontem.

Postuluje się o zabezpieczenie obiektu przed degradacją, oczyszczenie i konserwacja pokrycia dachowego.

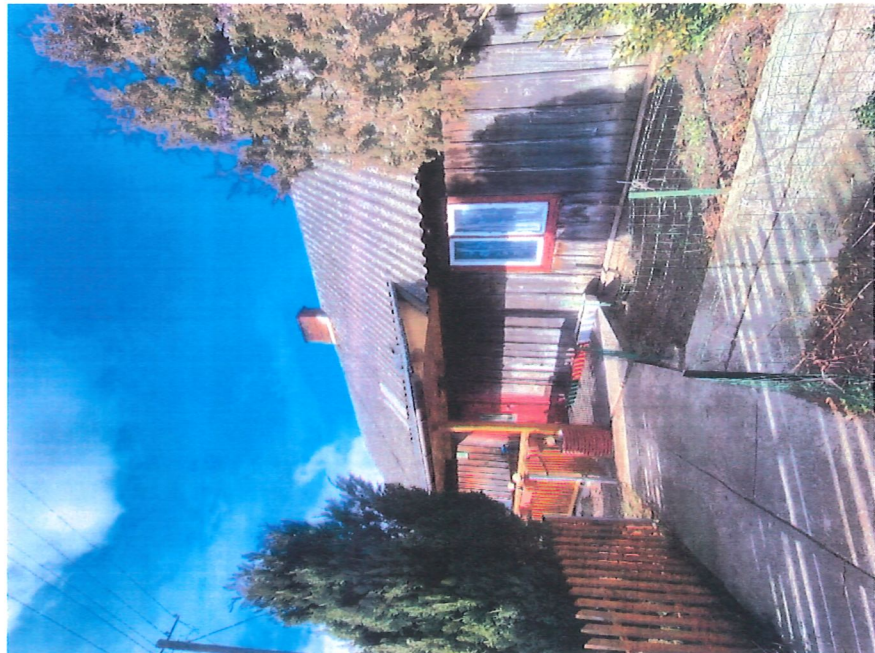
Widok od strony południowo – wschodniej

Budynek konstrukcji zrębowej, na planie prostokąta, jednokondygnacyjny, dwutraktowy z poddaszem nieużytkowym, na ceglanej podmurówce, kryty dachem dwuspadowym. Dach kryty falistym eternitem. Elewacja frontowa, symetryczna, trójosiowa. W drugiej osi otwór drzwiowy.

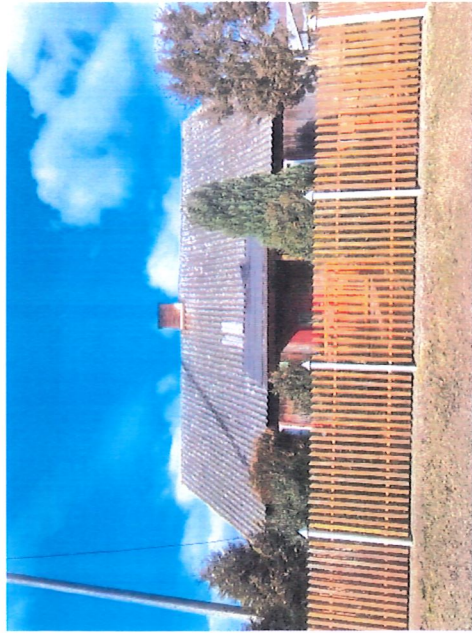
Widok na budynek od strony południowej

Budynek drewniany konstrukcji zrębowej. Obiekt na planie prostokąta, na ceglanej podmurówce, parterowy z poddaszem nieużytkowym, kryty dachem dwuspadowym. Pokrycie dachowe, wtórne, wykonane z blachodachówki. Kominy wykonane z cegły.

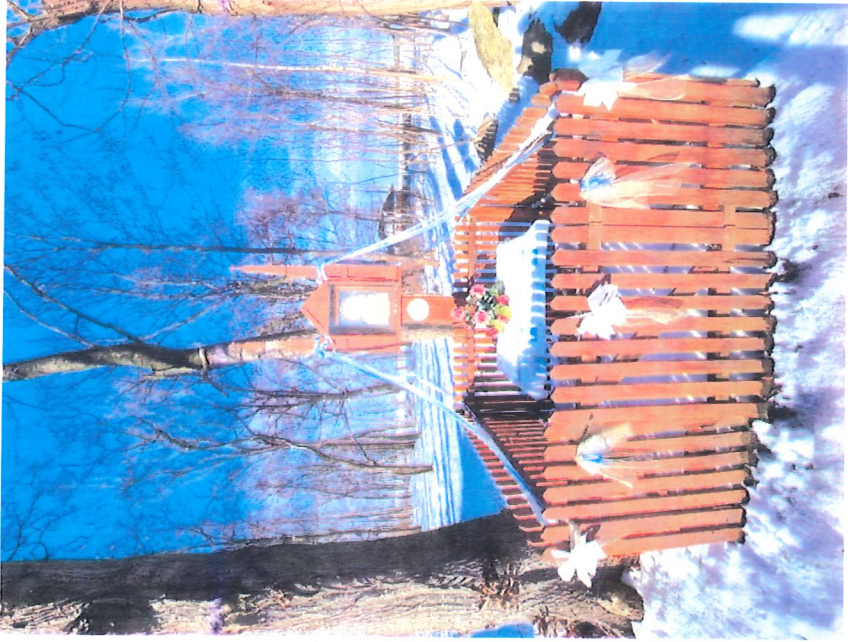
<p>Widok od strony południowej</p>	
<p>4. Adres</p> <p>Obręb Trzcianna Działka ewid. nr 39 96-115 Nowy Kawęczyn 5. Przynależność administracyjna</p> <p>województwo łódzkie</p> <p>powiat skierniewicki</p> <p>gmina Nowy Kawęczyn</p> <p>6. Formy ochrony</p> <p>Brak aktualnego mpzp</p>

Kapliczka drewniana, nawiązująca stylem do Sanktuarium na Jasnej Górze. Na postumencie znajduje się obraz Matki Boskiej Częstochowskiej. Kapliczka skrzynkowa, której część środkowa zakończona jest trójkątnym naczółkiem, natomiast elementy boczne stylizowane są na wieżyczki zakończone krzyżami łańciskimi.

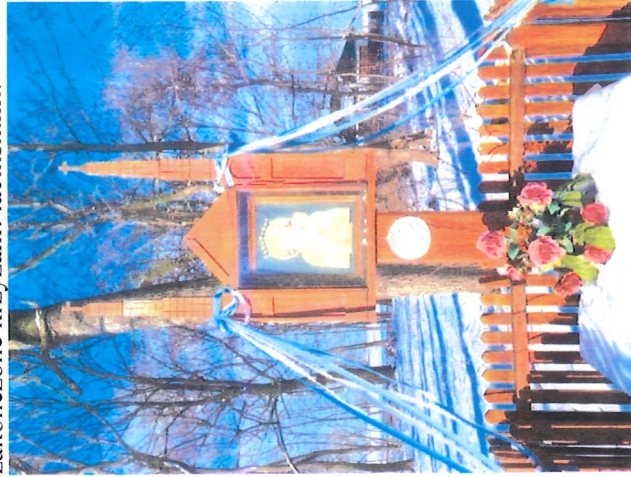
Widok na kapliczkę w miejscowości Trzciana

Stan zachowania obiektu dobry.

Postuluje się o zachowanie obiektu w stanie nie pogorszonym. Sugerowane systematyczne prace pielęgnacyjne przy kapliczce.

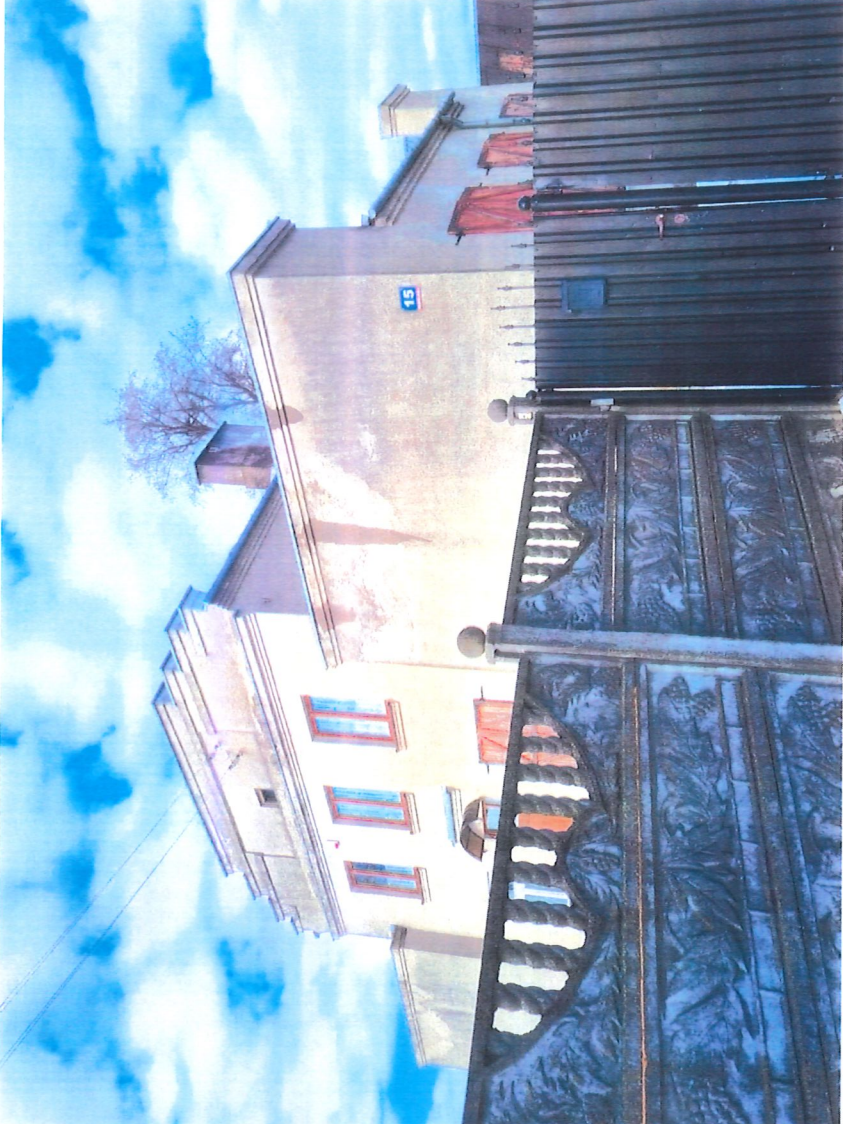
Widok od strony południowo – wschodniej

Budynek na planie prostokąta, mурowany, tynkowany, korpus główny dwukondygnacyjny z schodkowym szczytem. W części zachodniej i wschodniej dach pulpitowy, w części środkowej dach dwuspadowy. Pokrycie dachowe wtórne z blachy.

W elewacji gzymsy koronujące.

Drewniana, wtórna stolarka drzwiowa. Okna wtórne, częściowo w drewnianych okiennicach. Fasada trójosiowa.

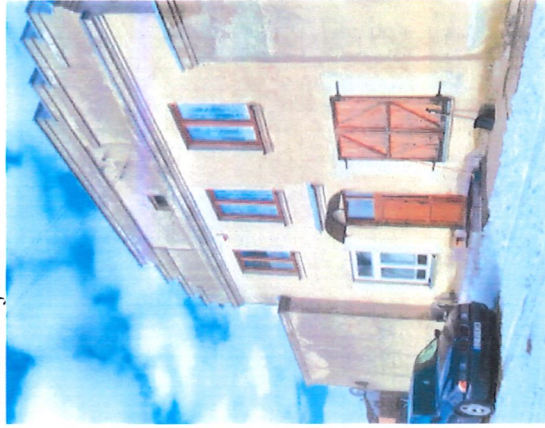
Widok na fasadę budynku

Stan zachowania obiektu dobry. Widoczne niewielkie zawilgocenia przyziemia, konieczne osuszenie.
